Tisvilde kystsikringslag vest for Holløse

Årsrapport for kystsikringslagets anlæg 2016-17

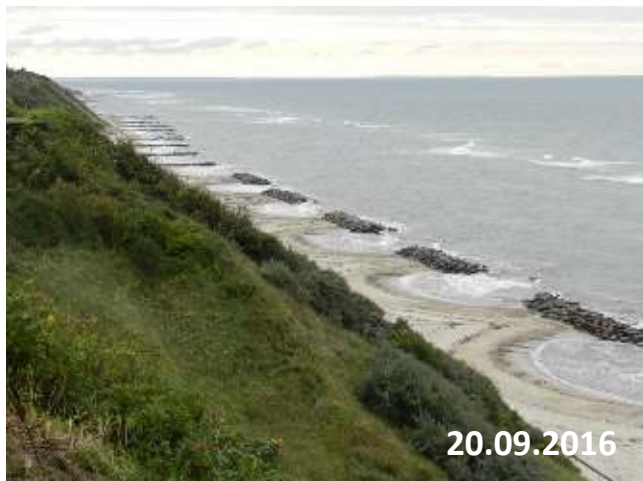
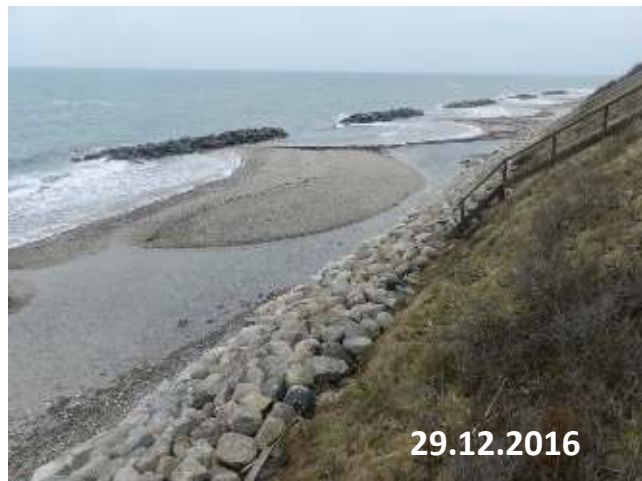
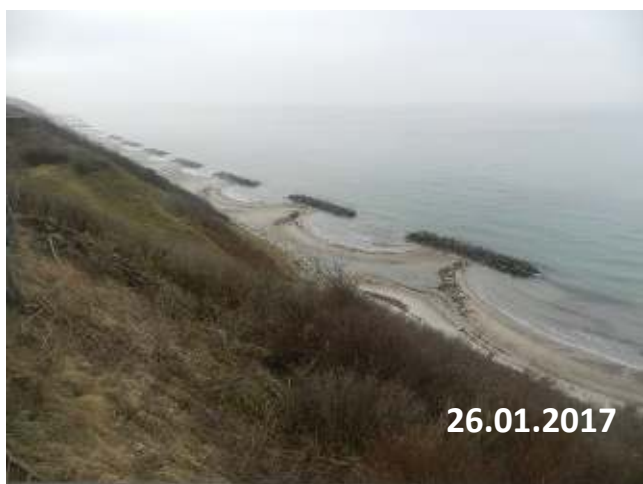
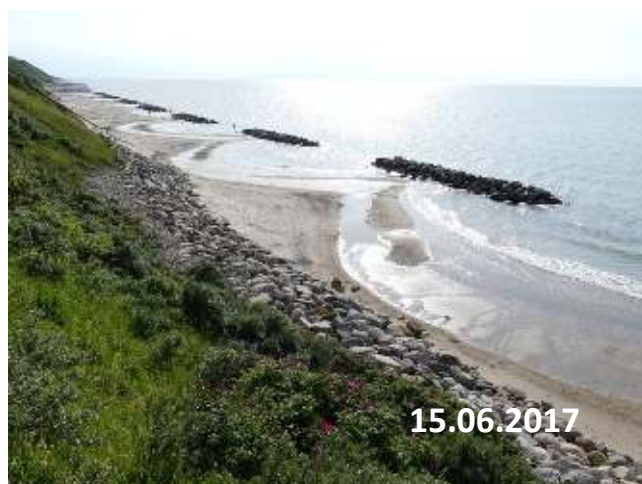
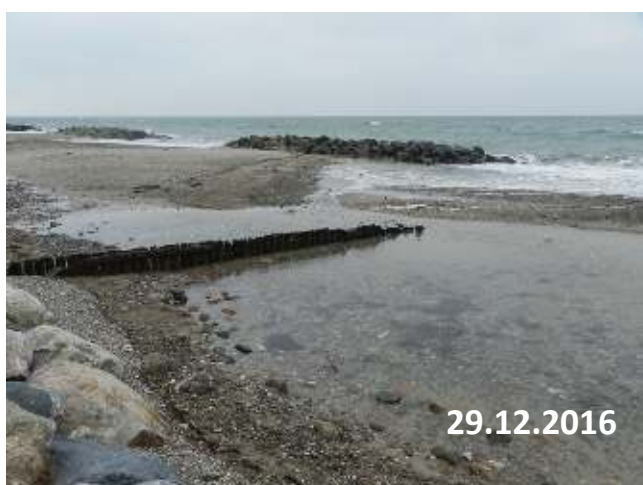
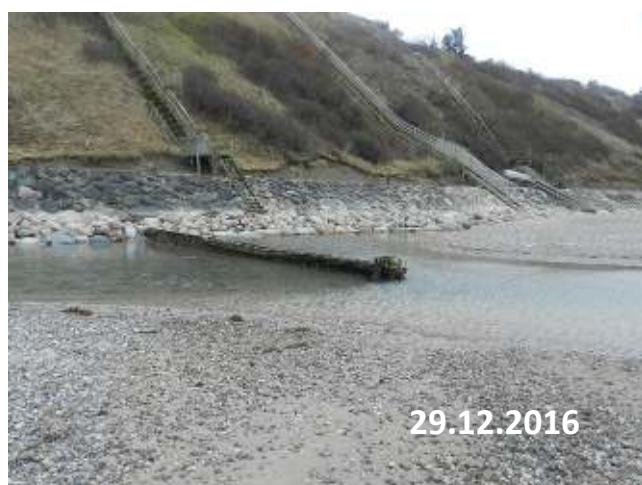
Alle fotos er fra tidspunkter med omtrent samme vandstand (0.0 - +0.15 m). December billederne viser udskæring langs skræntfoden og sand er trukket ud i profilet. Dette er senere retableret ved naturlige processer. Strandplanet bag de østligste bølgebrydere er lavere end i efteråret.

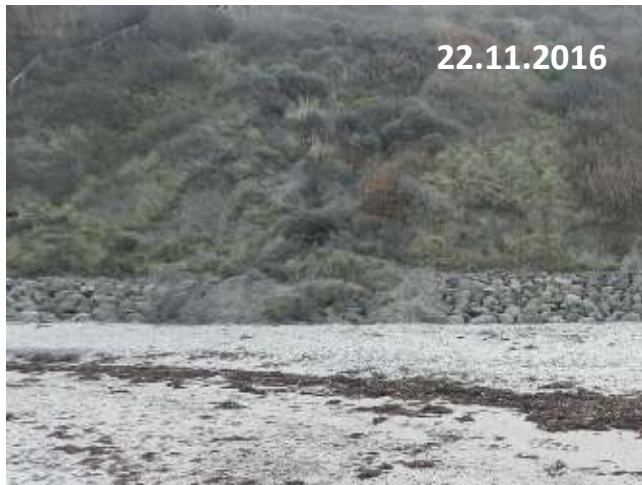
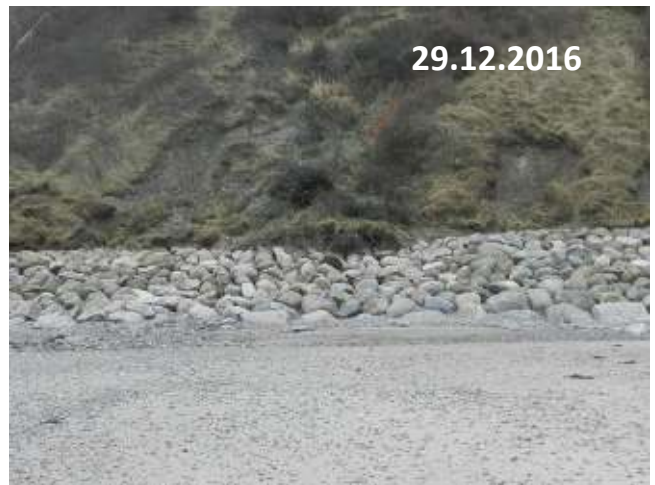
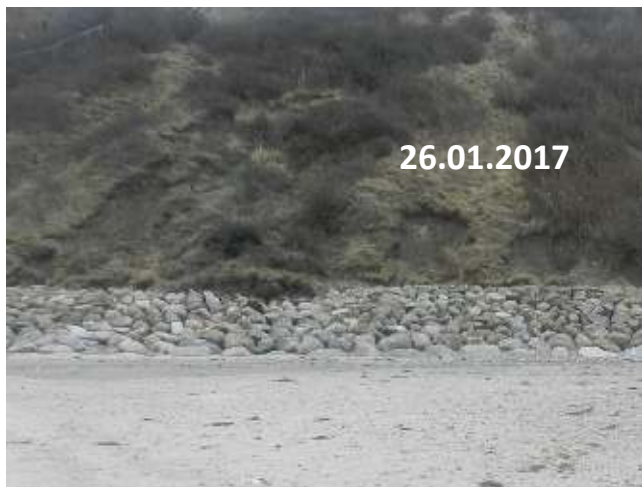
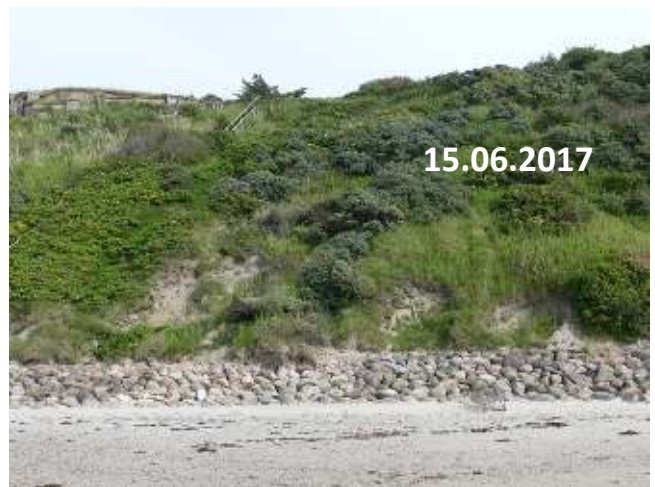
Skråningsbeskyttelsen bag bølgebryder 8 er intakt. Materiale fra et tidligere skred i klinten er vasket væk under Urd, men det ses at stenene i stenkastningen ligger stabilt selvom tåbeskyttelsen var delvis blotlagt efter Urd. Erosionen i klinten har ikke udviklet sig yderligere på stedet.

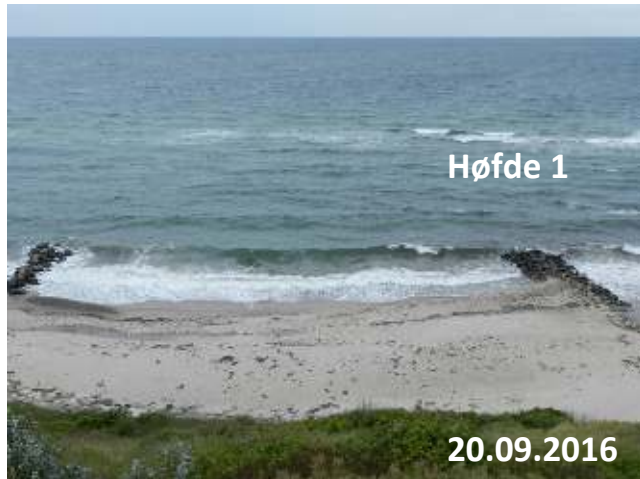
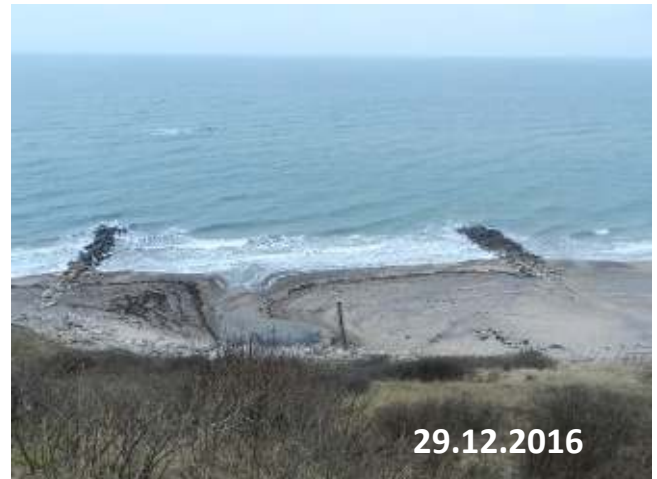
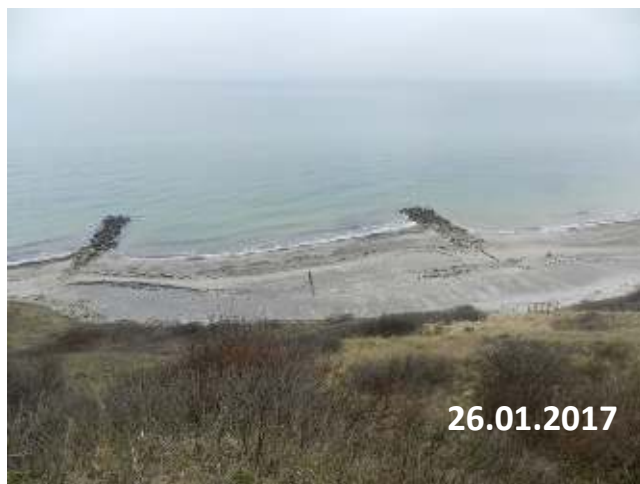
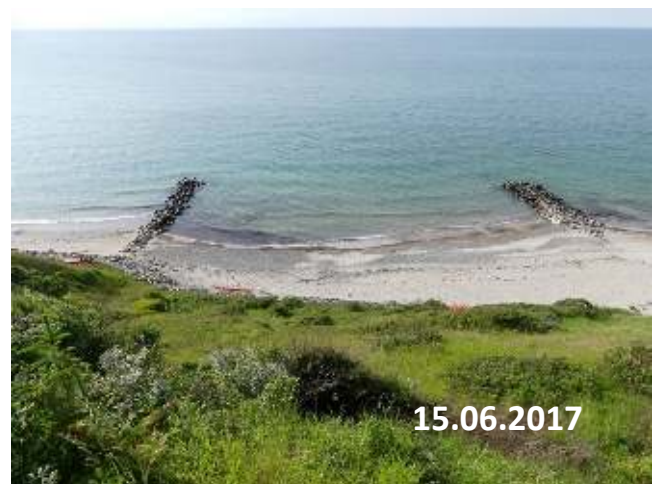
Fotos viser den vestligste celle med lagets høfde 1 til højre. Stormen Urd forårsagede en omfattende erosion i den centrale del af cellen og en sænkning af strandplanet så den gamle pælehøfde blev blotlagt (fotos fra december og januar). Strandplanet er nu atter hævet, men stranden er smallere på dette sted end for et år siden.

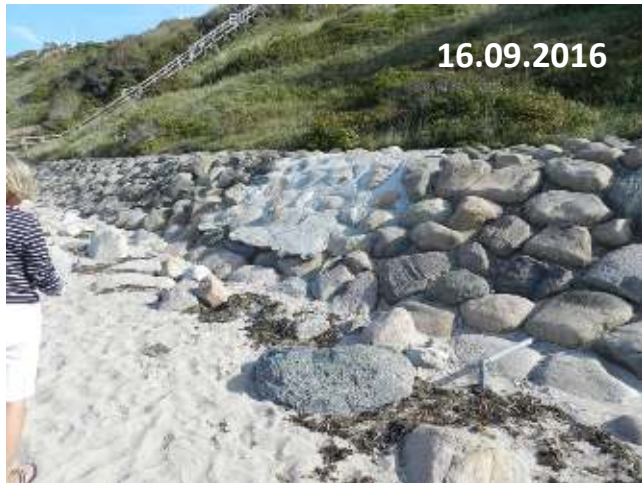
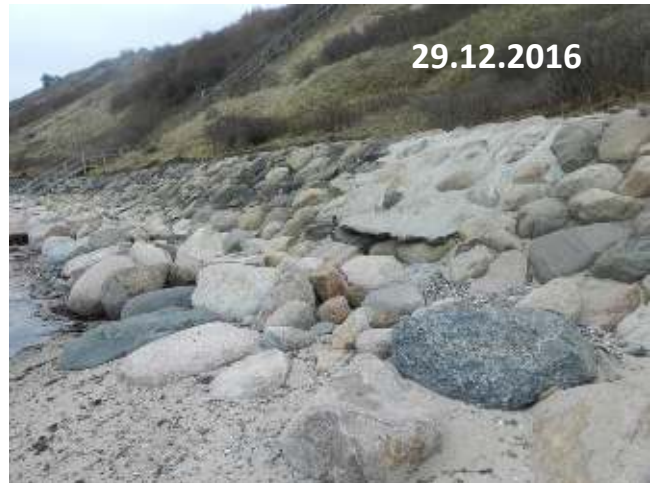
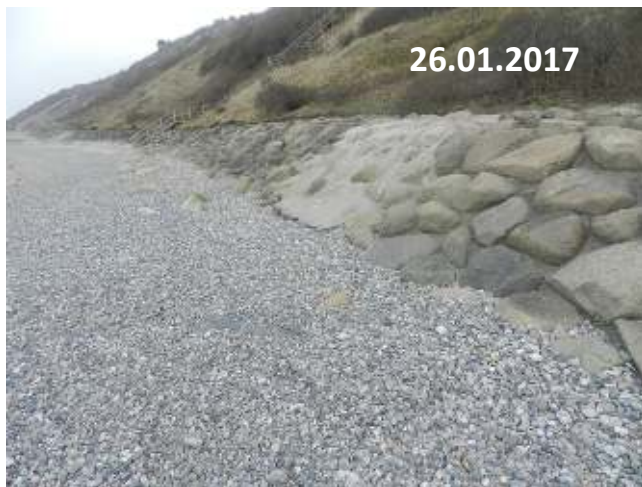
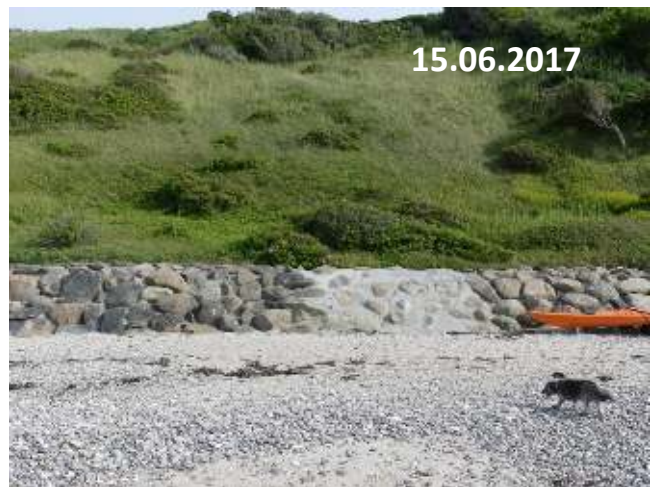
Fotos viser glaciset i den vestligste del af anlægget, hvor et beskadiget område blev repareret for få år siden. I September lå stranden lavere end da reparationen blev udført. Stormen Urd blotlagde de store sten der fungerer som støtte for konstruktionen, men der skete ikke underminering. I januar var området fyldt op med ral til et niveau over det tidligere strandplan. I juni måned kan det konstateres at der yderligere har aflejret sig sand i området.

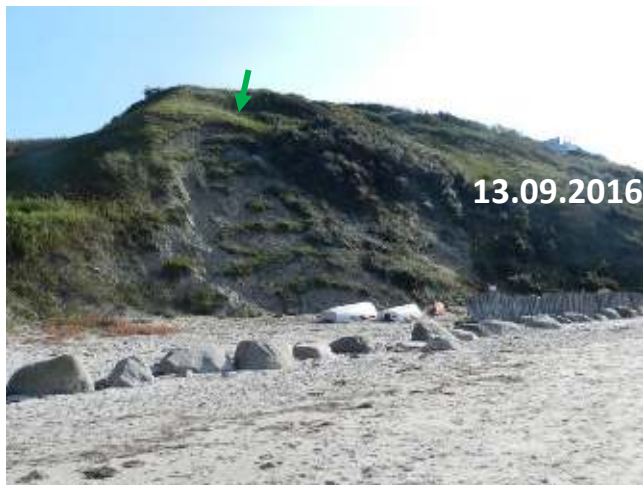
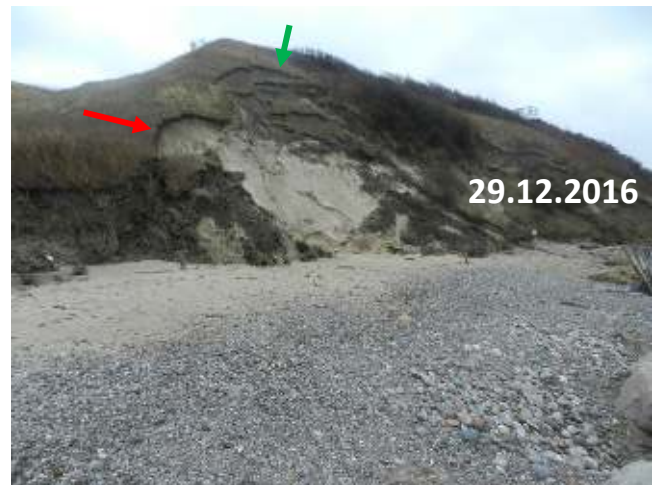
Erosion af klinten mod øst forårsaget af stormen Urd. Den røde pil markerer skredzonen. Det bemærkes at den øverste del af det tidligere skred fra 2013 (stormen Bodil) ikke blev påvirket denne gang (markeret med grønne pile, men området står nu stejlere vil derfor være mere udsat ved fremtidige storme fra nord.

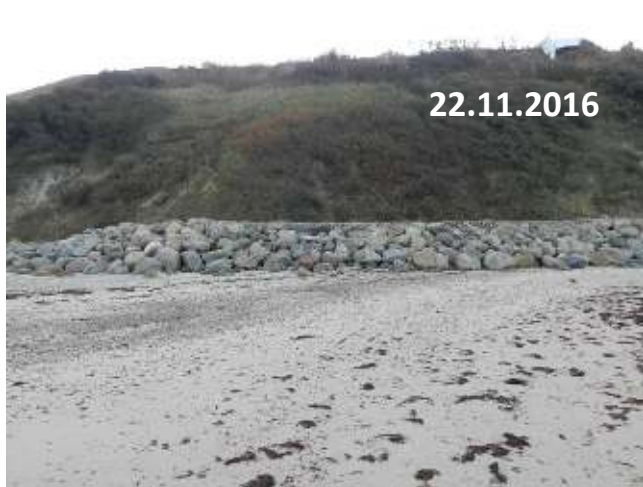
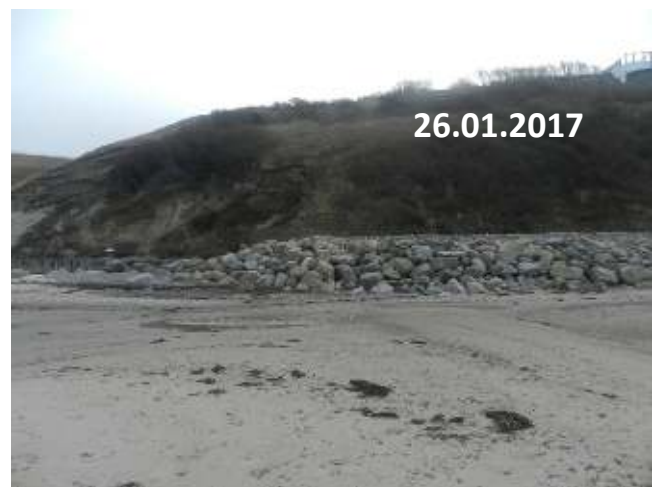
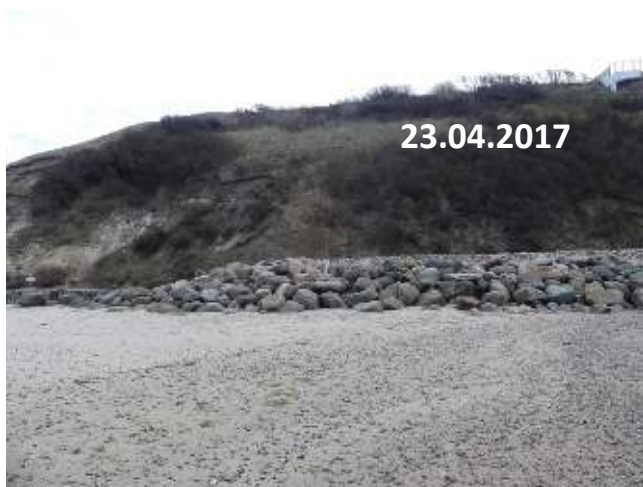
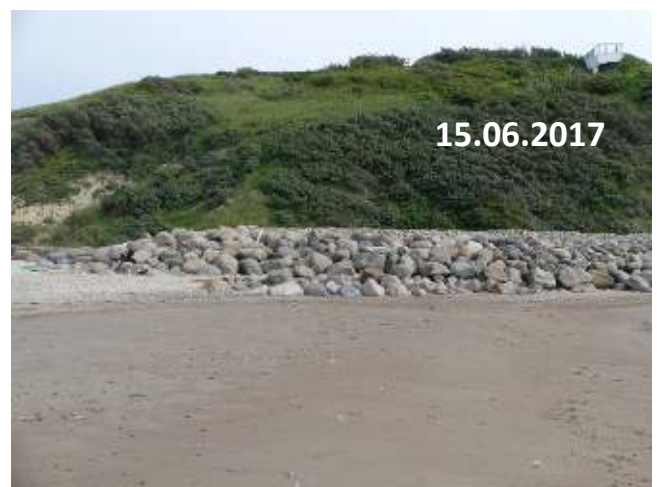
Den østligste del af skråningsbeskyttelsen blev repareret i oktober 2016. Det konstateres at der ikke er beskadigelser i dæklaget, men strandplanet var lavere både efter Urd og på nuværende tidspunkt. Det sidste skyldes formentlig den lange periode i juni med uroligt vejr med bølger fra vestlige retninger.

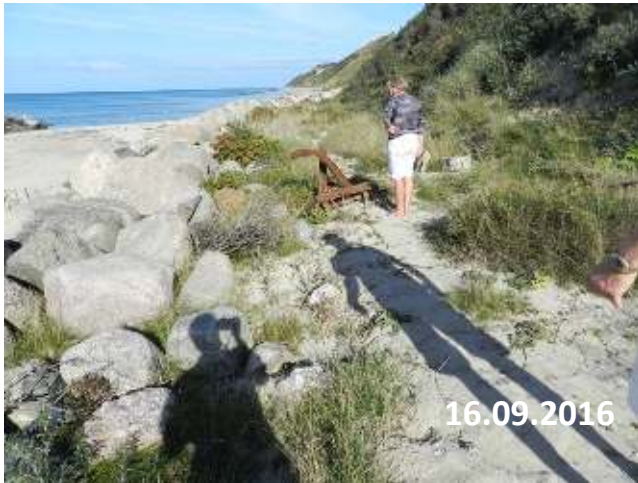
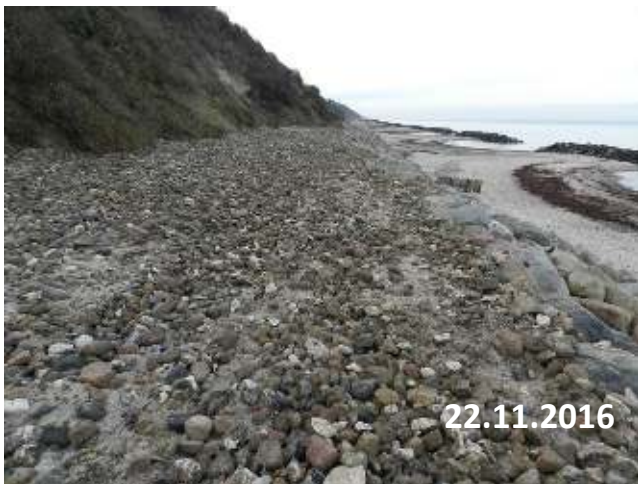
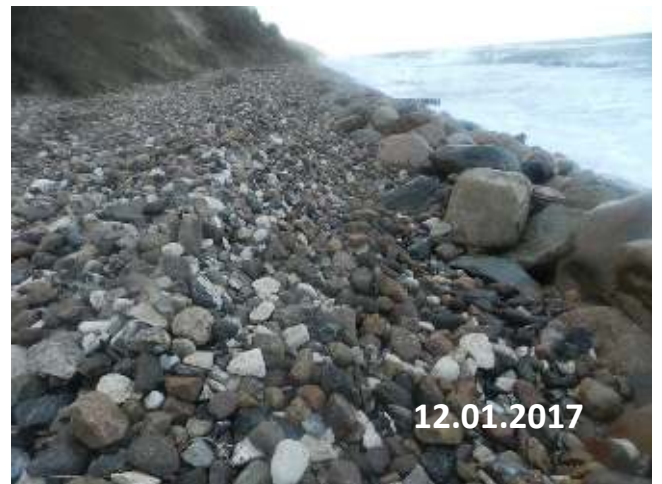
Fotos viser situationen før og efter udlægning af håndsten i kilen bag stenkastningen. Foto fra 12. januar viser at stenene under Urd er blevet presset op i en vold med top 1-1.5 m bag stenkastningen. Dette har ikke umiddelbart nogen betydning for stabiliteten af anlægget.

- Stormen Urd forårsagede at de udlagte håndsten i kilen i den østligste del af skræntfodsbeskyttelsen blev skubbet ind i en vold bag skråningsbeskyttelsen uden at dette svækker anlægget. Denne del af Kystsikringslagets anlæg er det mest udsatte for storme fra nordvest og nord, idet bølgebryder 13 ikke yder nogen beskyttelse for disse bølgeretninger. Det samme gælder klinten mod kommunens grund øst for anlægget.

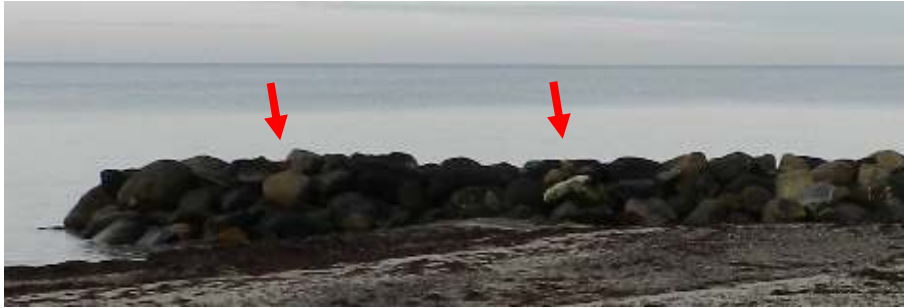
BB8 22.11.2016

Der er ikke foretaget opmålinger af bølgebrydere før og efter stormen Urd. Skader kan derfor kun bedømmes ved sammenligning af fotos før og efter stormen. Som eksempler er de vestlige dele af BB8 og BB12 vist på fotos nedenfor. Pilene markerer genkendelige sten før og efter. Det ses at i begge tilfælde – tydeligst for BB8 – er enden af bølgebryderne beskadiget og for næsten alle bølgebryderne fremtræder kronens længdeprofil mere uregelmæssig end før stormen. Dette tyder på omløjninger af sten på ydersiden af bølgebryderne og at bølgebryderne derfor ikke er dimensioneret til at modstå forhold som under Urd .

- Der er ikke foretaget opmålinger af bølgebryderne, men der er tydelige tegn på beskadigelser eller væsentlige flytninger af sten i bølgebryderne. Den vestlige ende af BB8 er tydeligt fladet ud. Det anbefales at der i den nærmeste fremtid foretages en præcis opmåling af høfder og bølgebrydere som grundlag for fremtidige observationer og eventuelle reparationsarbejder.
