Tisvilde kystsikringslag vest for Holløse

Årsrapport for kystsikringslagets anlæg 2017-18

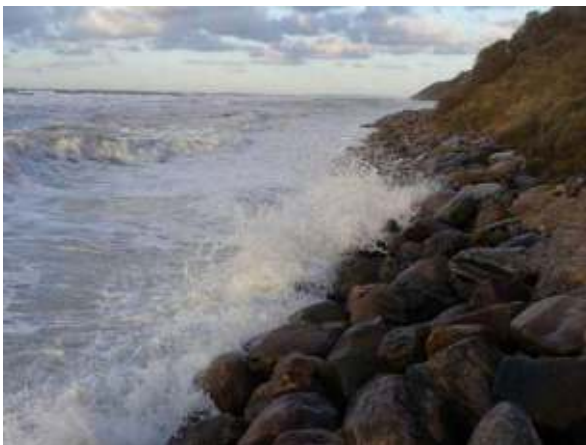
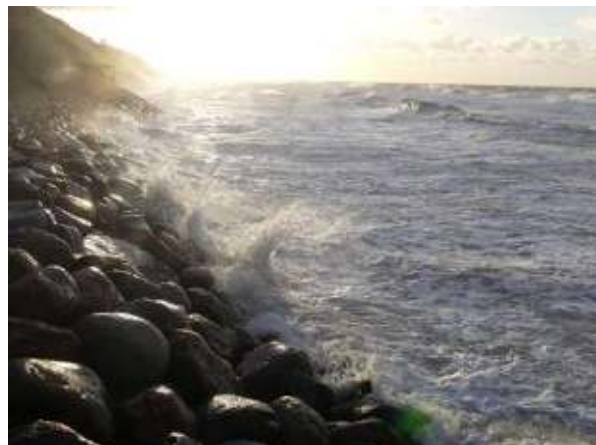
Bølgeopløb på skræntfodsikring øst og vest for Melby-trappen før stormens kulmination (vandstand +1m)

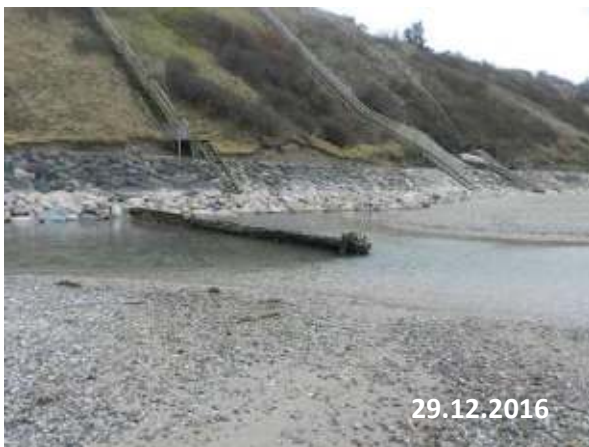
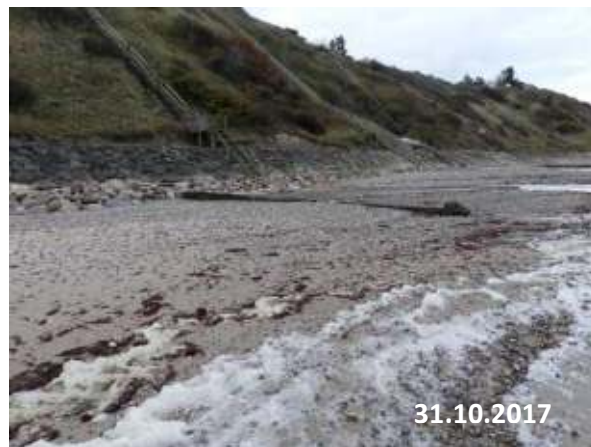
Mellem høfde 2 og 3 efter URD og efter INGOLF

Stranden foran skræntfodsikringen og omkring de gamle træhøfder er sænket under stormene, men meget mindre i år under INGOLF end under URD. Som tidligere er strandniveauet genetableret efter stormen, som det ses på nedenstående fotos.

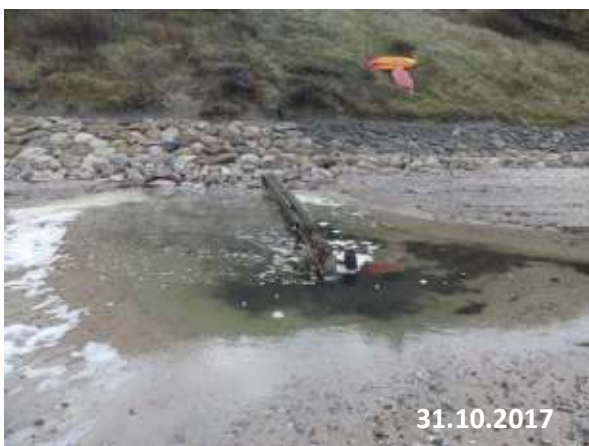
Erosion under INGOLF mellem høfde 1 og 2

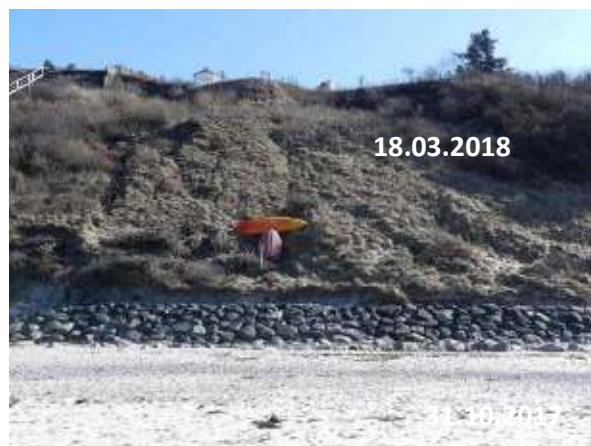
Stranden efterfølgende retableret på stedet

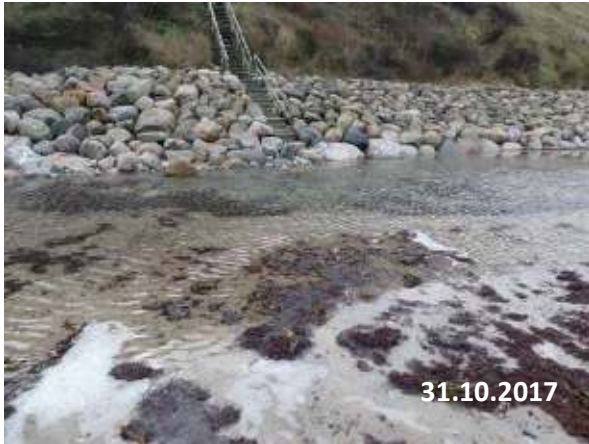
Erosion under INGOLF mellem bølgebryder 5 og 6

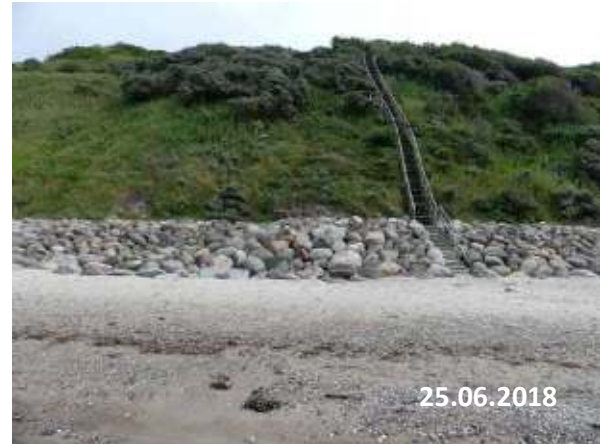
Stranden efterfølgende retableret på stedet

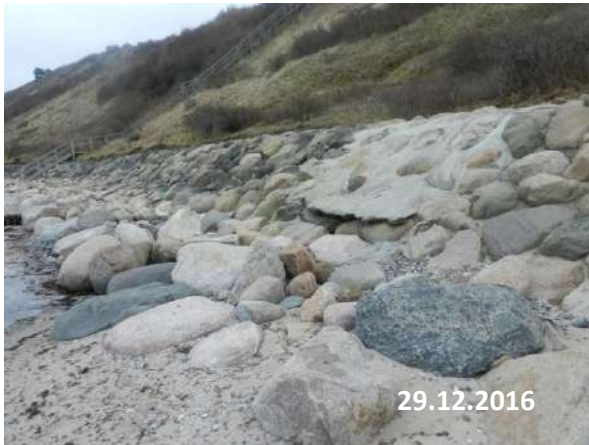
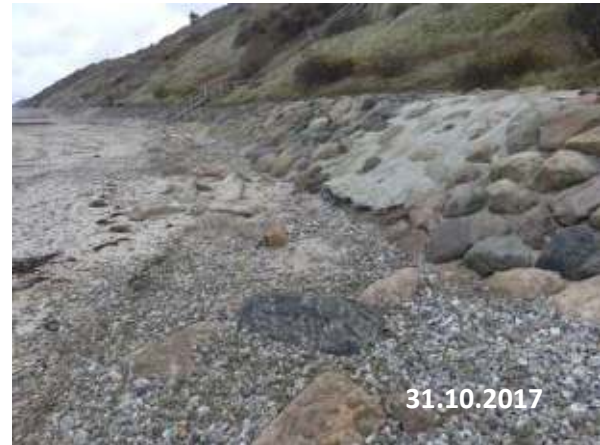
Erosion langs foden af glacis mod vest efter URD og efter INGOLF

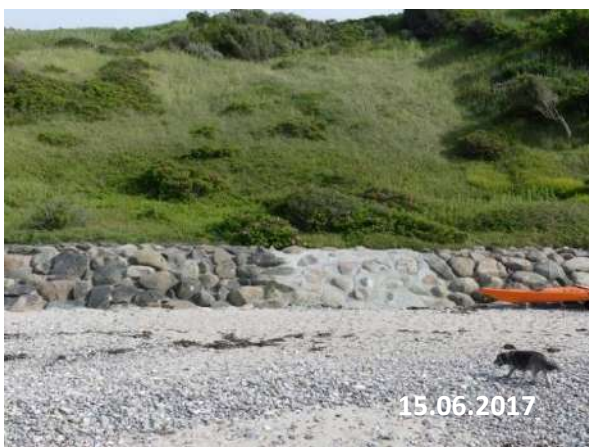
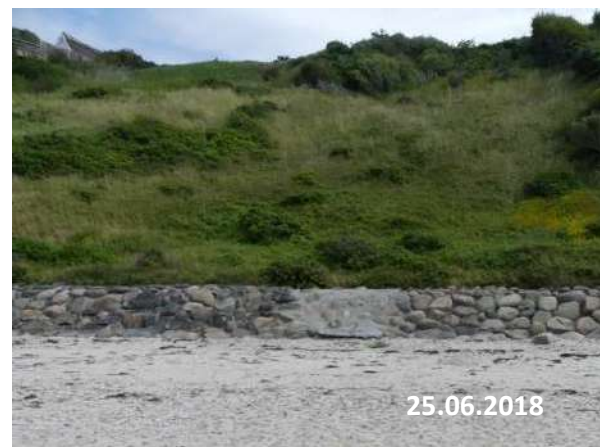
Strandens niveau er næsten ens i juni måned 2017 og 2018

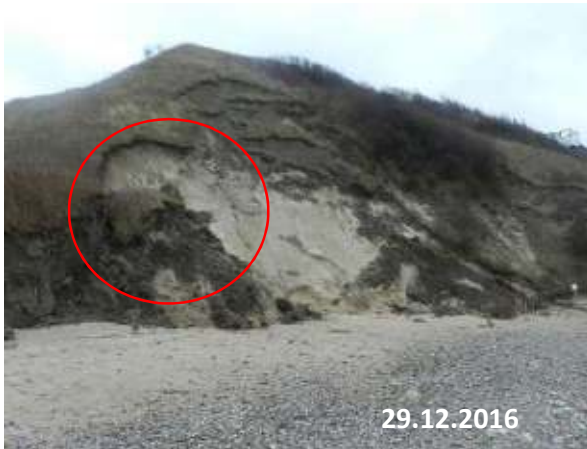
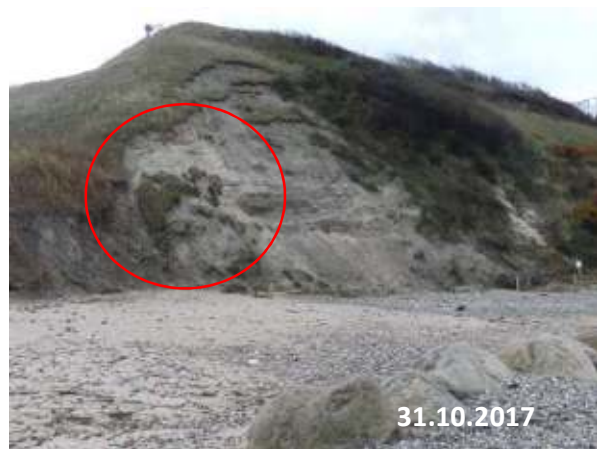
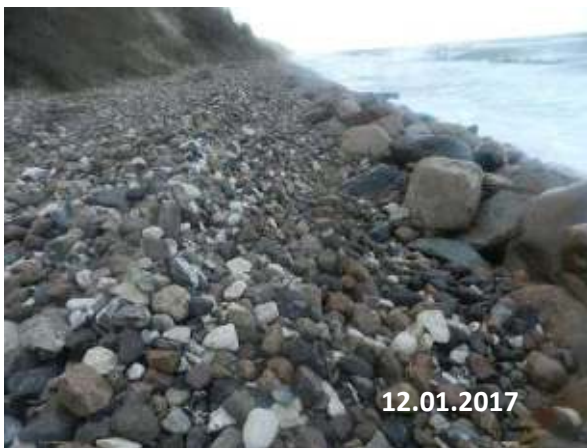
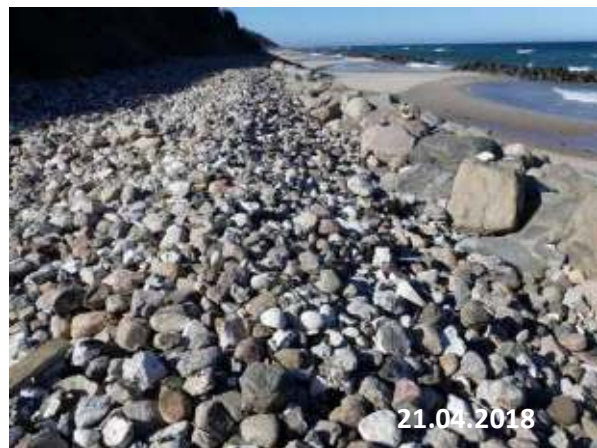
Den østlige klint er ikke blevet påvirket af bølger i det forløbne år. Et mindre skred (vist i den røde cirkel) blev forårsaget af stormen URD, mens INGOLF ikke medførte yderligere skred. En del af det løse materiale fra skredet under URD er fjernet, hvilket formentlig skyldes kombination af regn, frost og vind.

Klinten mod øst med angivelse af det seneste skred under stormen URD

Opfyldningen i lunken på den østligste strækning af skræntfodsikringen og de store dæksten på yderskråningen er uændret efter vinteren 2017-18.

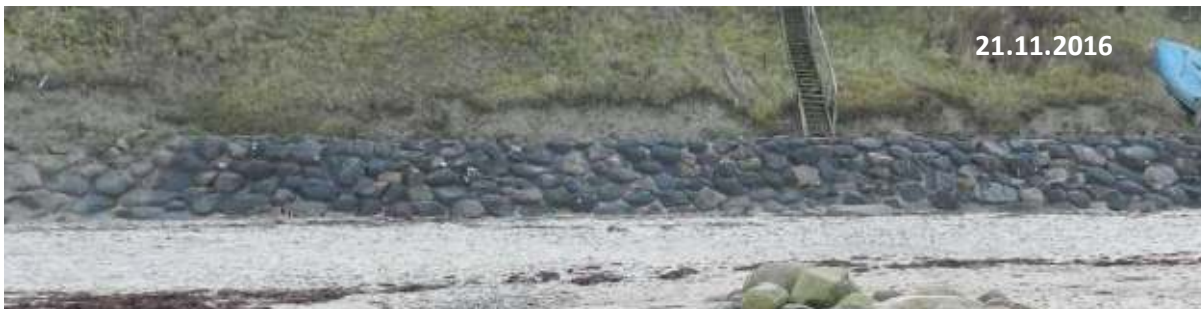
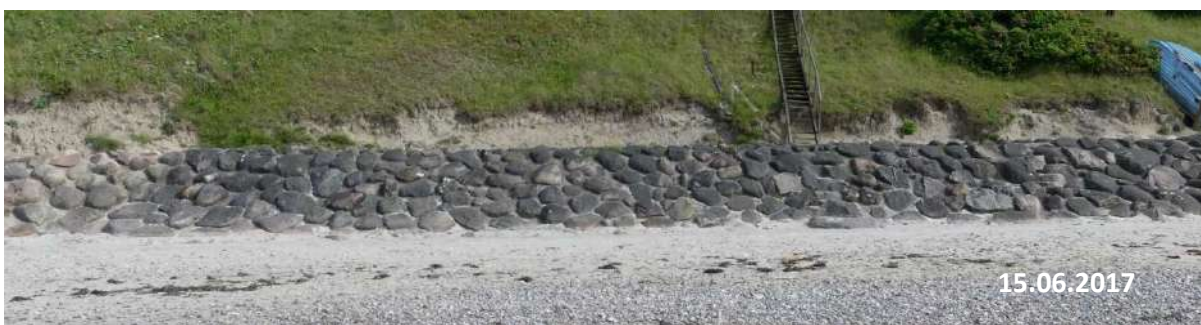
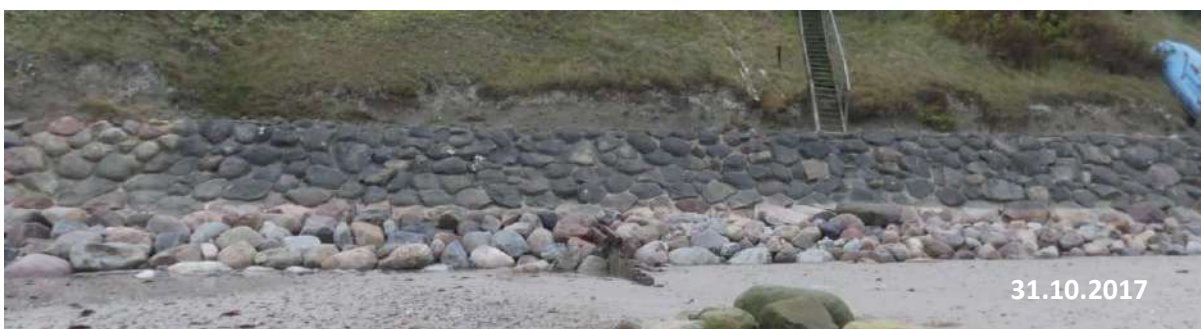
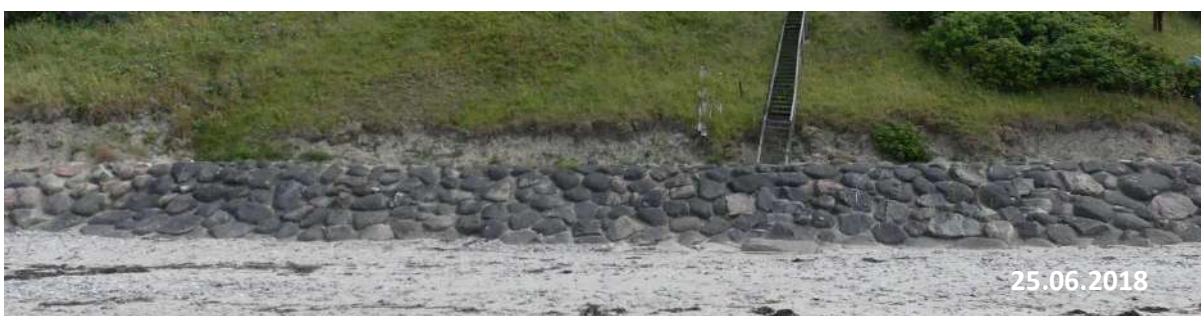
På sidste års generalforsamling blev spørgsmålet om erosion i den nederste del af skrænten berørt. Det kan konstateres at der ikke har været nævneværdige ændringer i de seneste år. De fire fotos nedenfor dækker perioden fra før URD til nu og viser tydeligt at der ikke har været nogen tydelig ændring af den blotlagte del af skrænten og dermed ikke nogen påvirkning fra bølgeopløb under URD og INGOLF.

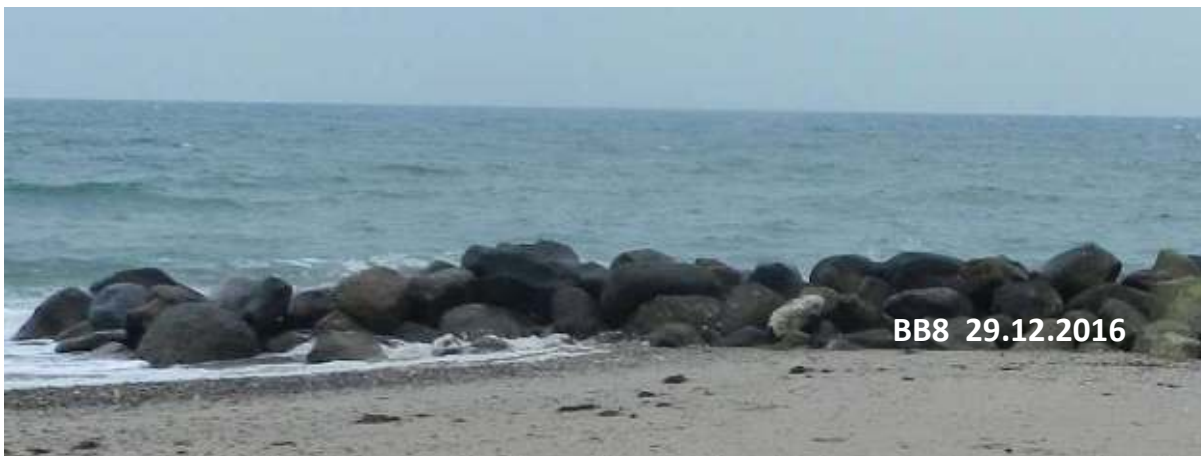
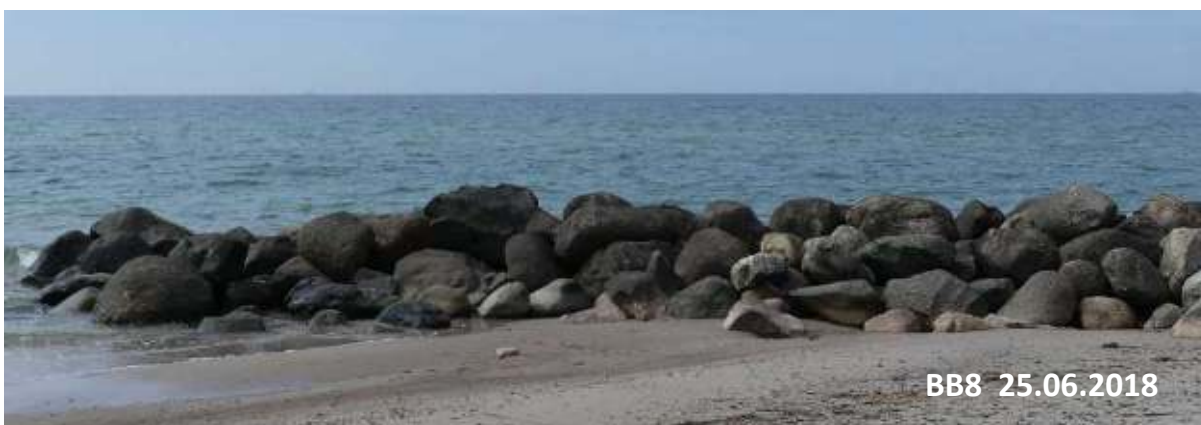
Der er ikke observeret skadeudvikling på bølgebryderne i det forløbne år. Til illustration heraf tjener en sammenligning af fotos af vestenden af bølgebryder 8. Sandet ligger højere på billedet umiddelbart efter URD men den indbyrdes placering mellem de øverste sten i bølgebryderen er uændret.

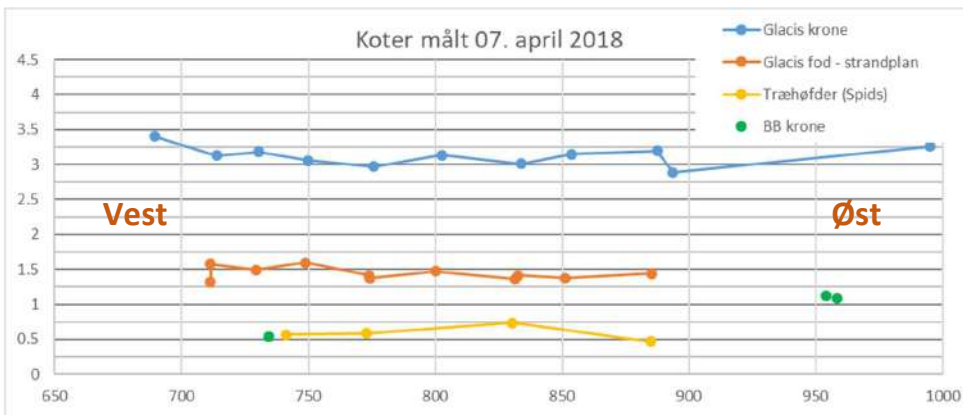
Kronekoter for glacis mod vest. På det meste af stræningen er kotenn mellem +3 m og +3.25 m.

- Der er foretaget opmålinger af koten for dele af skræntfodsikringen og det er konstateret at kronekoten en del steder er lavere end den dimensionerede på 3.25 m.

- Bølgebryderes og høfders tilstand vurderes uændret.
- Forberedelser til renovering af det vestlige glacis over en længde på ca. 220 m er gennemført, bl.a. er der indgivet ansøgning til Kystdirektoratet om dette renoveringsprojekt.

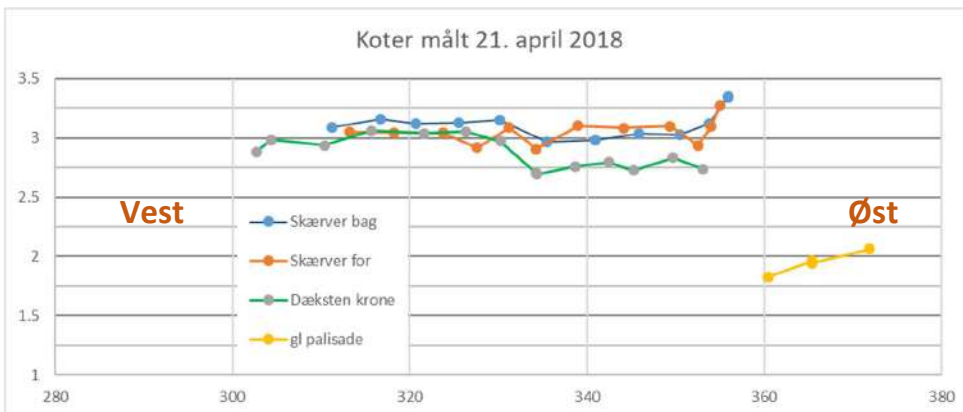
Koter for den østlige ende af shræntfodssikringen. Kronekoten for dækstenene er +2.75 m på de yderste 20 m, mens de bagved liggende skærver ligger lidt højere i kote +3 m til + 3.1 m. denne forskel ses tydeligt på det efterfølgende foto.

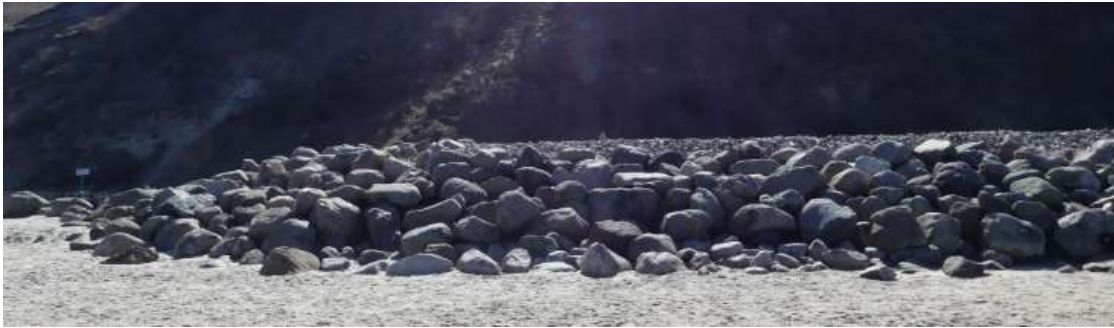
Østligste del af skræntfodsikringen. Det ses at skærvernes kote er højere end dækstenene på havsiden

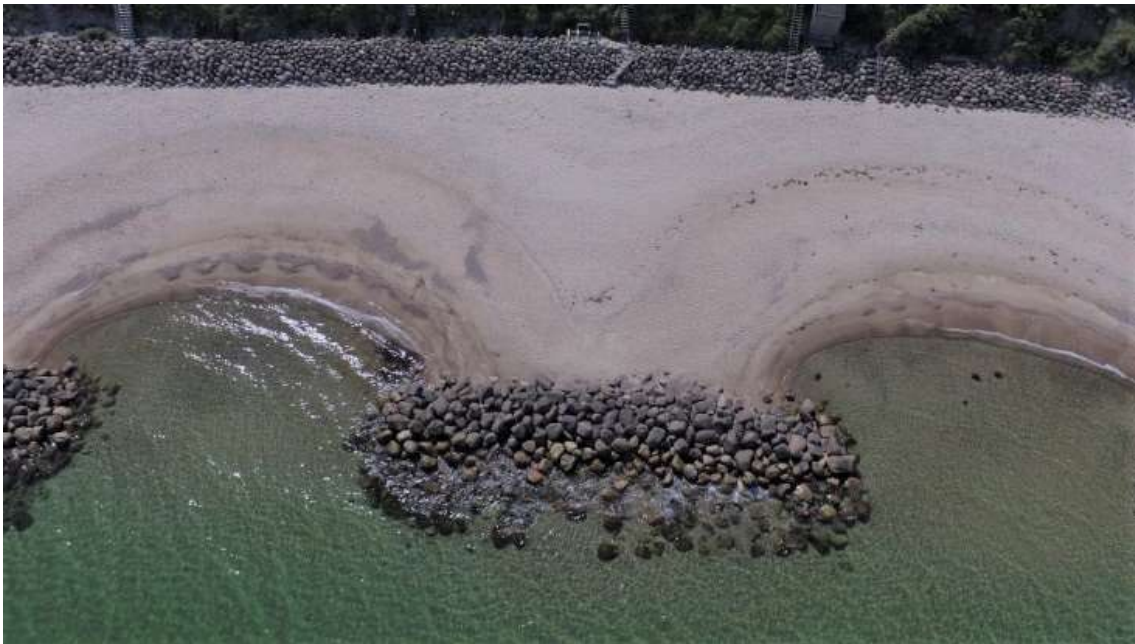
Bølgebryder 8. Bemærk spredningen af sten på havsiden. Som observeret sidste år blev denne bølgebryder væsentligt beskadiget under stormen URD.
