Tisvilde Kystsikringslag vest for Holløse  
**KYSTBESKYTTELSE VEST FOR HOLLØSE**  
Tillæg til tilstandsvurdering, maj 2016

**Maj 2016**

Projekt nr. 223547  
Dokument nr. 1219435684  
Version 2  
Udarbejdet af MRI  
Kontrolleret af PFKL  
Godkendt af LUT

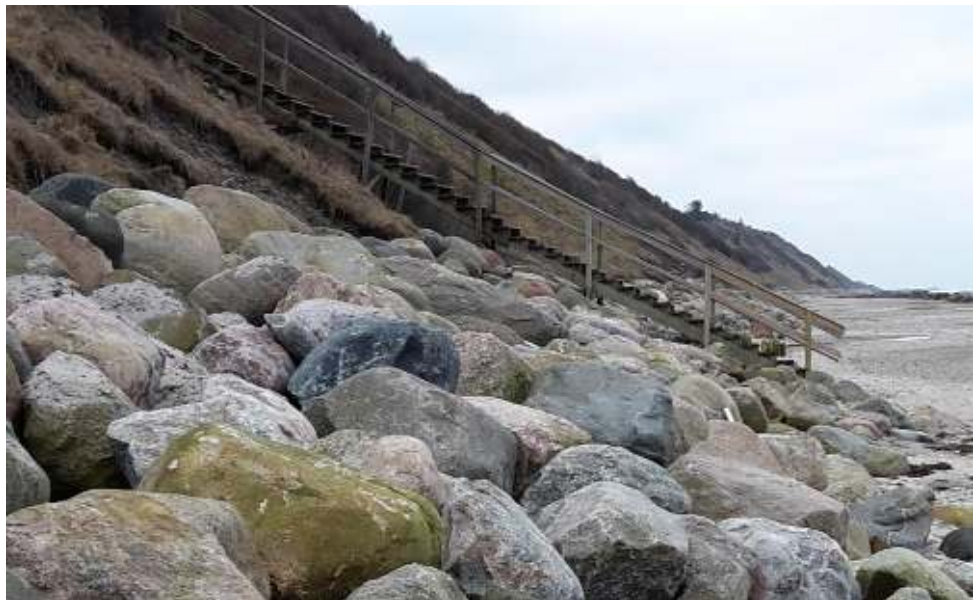
Figur 3-2 Trappe med afslutning i træ, på strækning bag bølgebryder 9 og 10

Hvis skråningsbeskyttelsen skal renoveres kunne der laves trædesten ved alle trapper så udtrykket bliver mere ensartet jf. afsnit Trapper3.2.

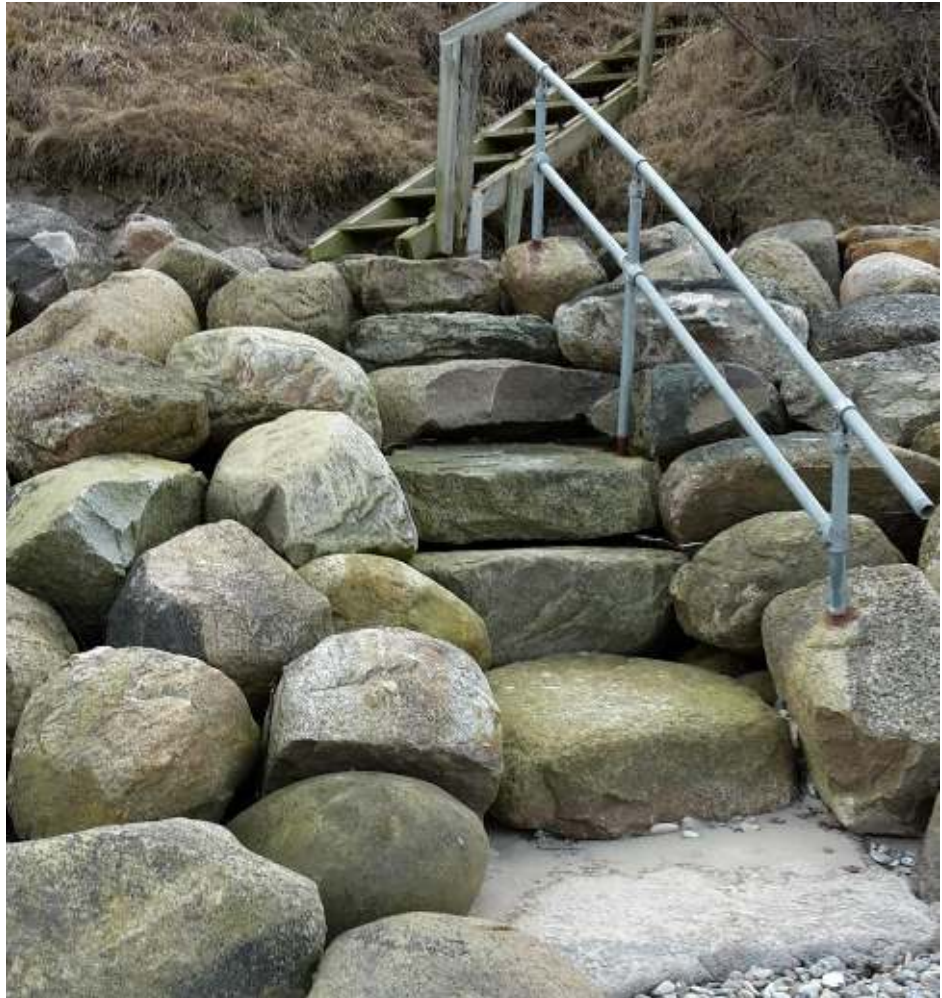
Figur 3-3 Trappe med afslutning i trædesten og stålækværk, på strækningen bag bølgebryder 7.

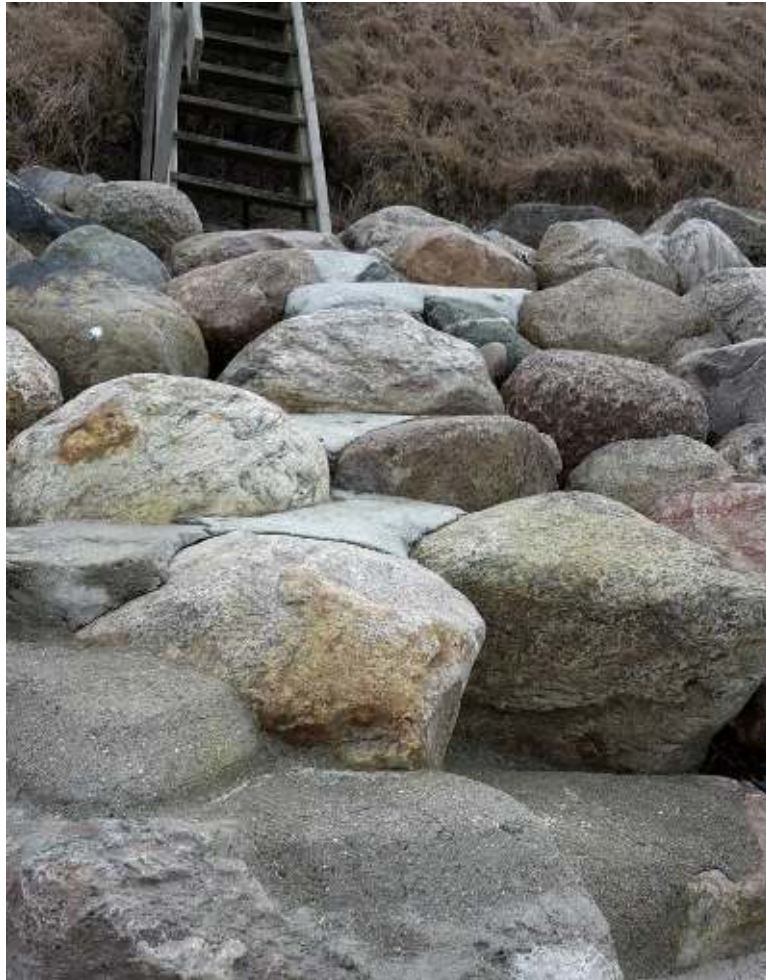
Figur 3-4 Trappe med afslutning i betonudstøbte trædesten, ved strækning bag bølgebryder 5.

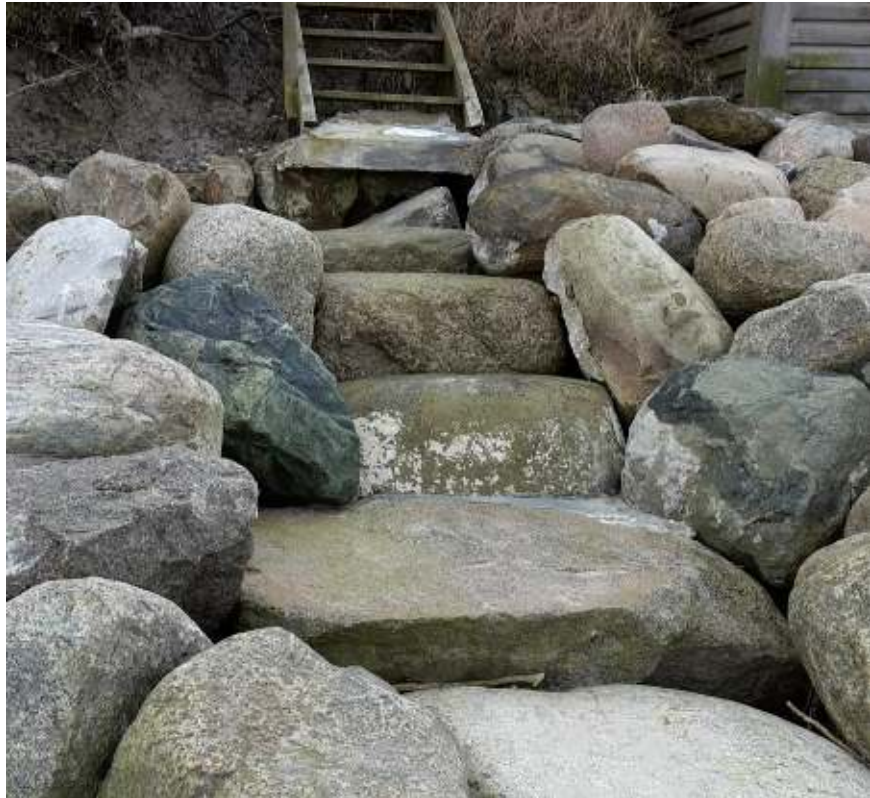
Figur 3-5 Trappe med undermineret betonplateau samt afslutning i trædesten.  
Strækning bag bølgebryder 4.

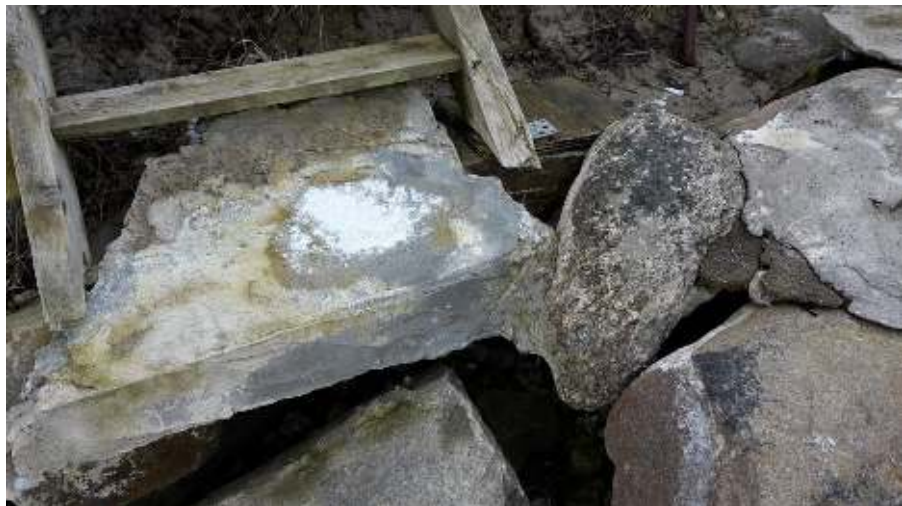
Figur 3-6 Trappe med undermineret betonplateau samt afslutning i trædesten.  
Strækning bag bølgebryder 4.

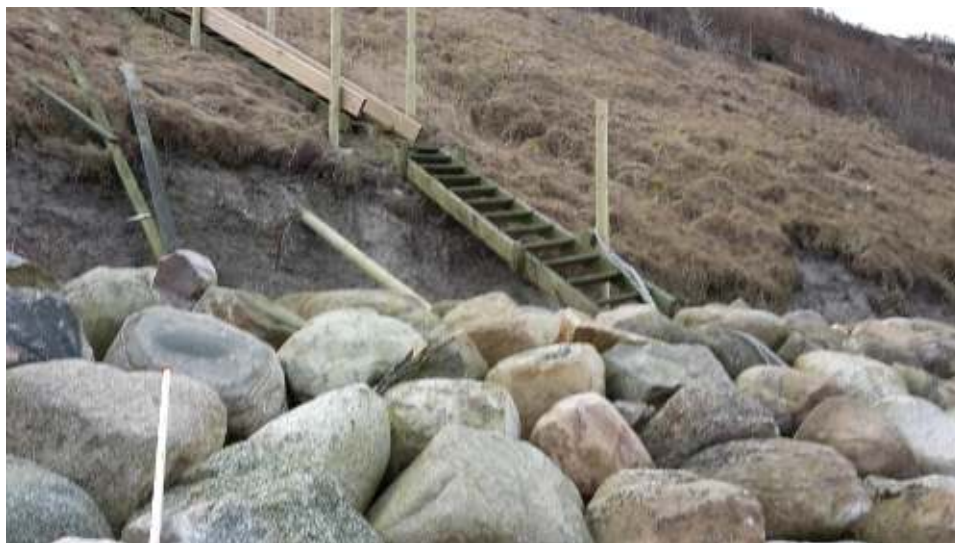
Der er langs strækningen etableret private trapper. Disse trapper har et meget forskelligartet udtryk. De fleste er udført i træ (Figur 3-2), men nogle har en afslutning med trædesten (Figur 3-3), mens andre er støbt fast til stenkastning (Figur 3-4 til Figur 3-6). Generelt bliver trapperne ødelagt ved hårdt vejr og derfor er en del af dem ved at blive genopført (Figur 3-7).

Figur 3-7 Trætrappe under konstruktion på strækning bag bølgebryder 9.

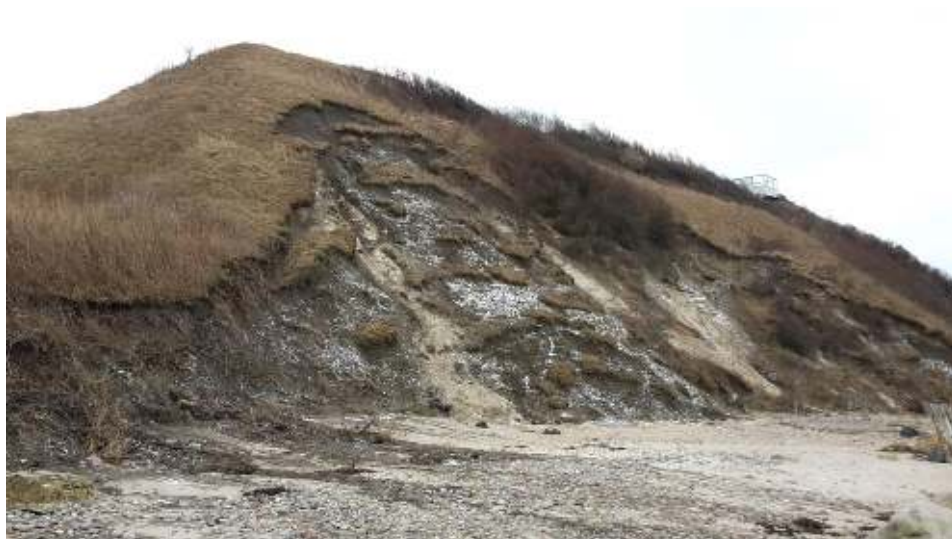
Den ubeskyttede jordskråning efter bølgebryder 13, står med et fald på ca. 1:1. Dette er meget stejlt og er kun muligt pga. indhold af kohæsionsjord (ler) i skrånningen. En hældning på 1:1 er ikke stabil i længere tid og det må forventes, at selv hvis foden beskyttes, vil skrånningen flade ud til en hældning på ca. 1:1,4.

Det største jordskred ses for enden af området efter bølgebryder 13, se Figur 4-1. Her er skråningen ubeskyttet og havet kan uhindret erodere skråningen. Denne strækning er kritisk, da der er konstruktioner på toppen af skråningen og jorden ikke vil nå i ligevægt, så længe skråningen er ubeskyttet.

Figur 4-1 Jordskred for enden af beskyttet strækning efter bølgebryder 13.

Skråningen på den sidste del af strækningen efter bølgebryder 13 er ubeskyttet og forventes at den uden indgriben vil rykke tilbage ved storm hændelser til den er beskyttet bag den eksisterende skråningsbeskyttelse. Det anbefales hurtigst muligt at føre skråningsbeskyttelsen rundt i om den eroderede skråning i samme niveau som det den resterende strækning kote +3,25, se Figur 2-2 og Figur 5-1. På trods af den nye skråningssikring må det forventes at skråningen flader ud til en hældning på ca. 1:1,4. For at den nye konstruktion skal være effektiv er det en forudsætning at den sidste del af den eksisterende skråningsbeskyttelse hæves til det projekterede niveau, kote +3,25.

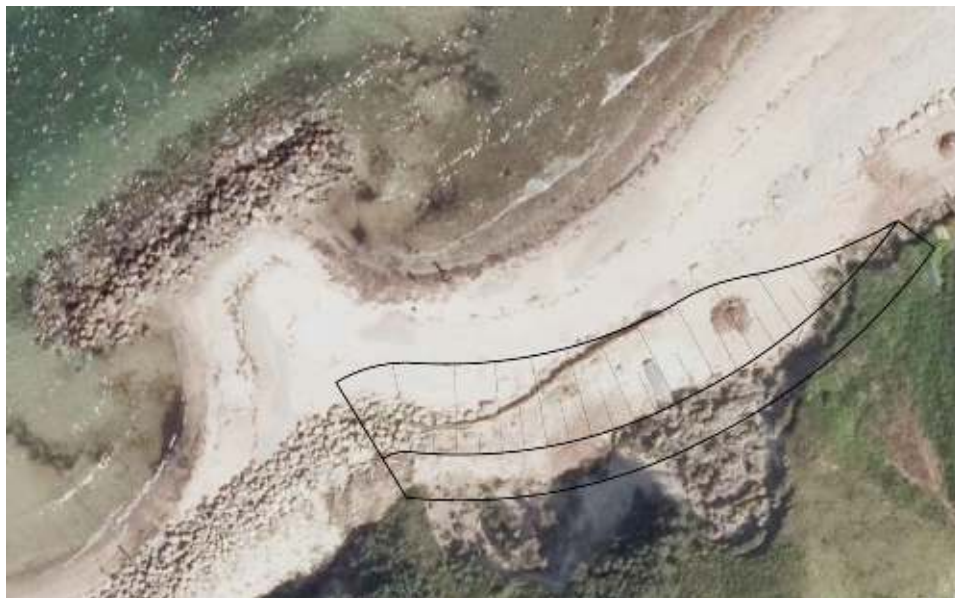
Figur 5-1 Plantegning af løsningsforslag til østligt skråningsskred.

Løsningen er den anbefalede ud fra et teknisk synspunkt, det kan dog være vanskeligt at få godkendt denne løsning. Det bemærkes at konstruktionerne går ind over kommunens matrikel og derved skal kommunen involveres i processen. Derudover skal løsningen godkendes i kystdirektoratet og erfaringsmæssigt kan det være vanskeligt at få godkendt nye konstruktioner. Derfor vil et videre forløb kræve en drøftelse mellem myndigheder og Tisvilde kystsikringslag vest for Holbøse.
