Tisvilde Kystsikringslag vest for Holløse
KYSTBESKYTTELSE VEST FOR HOLLØSE
Tilstandsvurdering, marts 2016
Revision 1, maj 2016

Maj 2016

Projekt nr. 223547
Version 9
Dokument nr. 1218894328
Version 9
Udarbejdet af MRI
Kontrolleret af PFKL
Godkendt af LUT

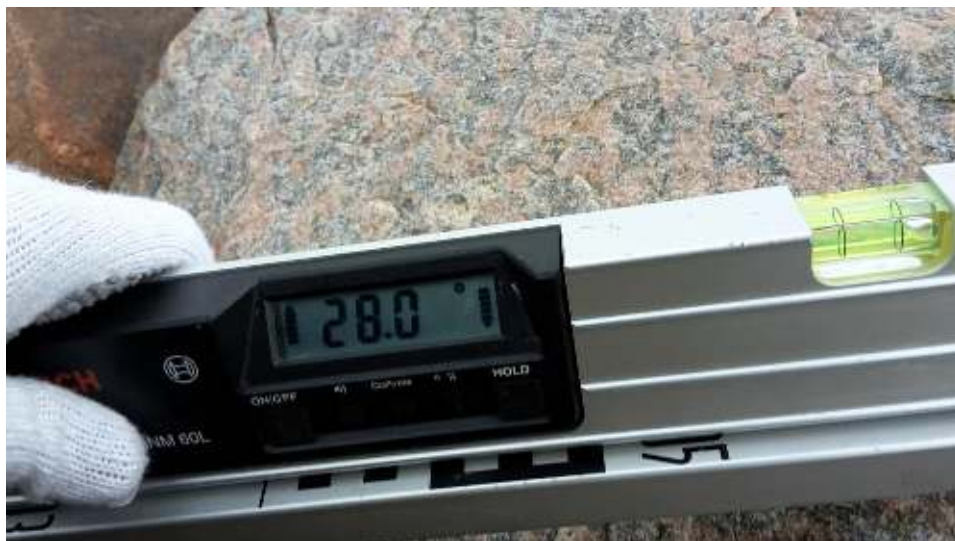
Hældningen på skråntfodsbeskyttelsen vurderes, at være ca. 1:1,8 eller ca. 30 grader. Se evt. Figur 3-2 og Figur 3-3 for eksempler. Da skråntfodsbeskyttelsen er stabil, vurderes det, at denne hældning er tilstrækkelig.

Figur 3-2 Vinkel på skråningsbeskyttelse bag bølgebryder 10. 1:1,8

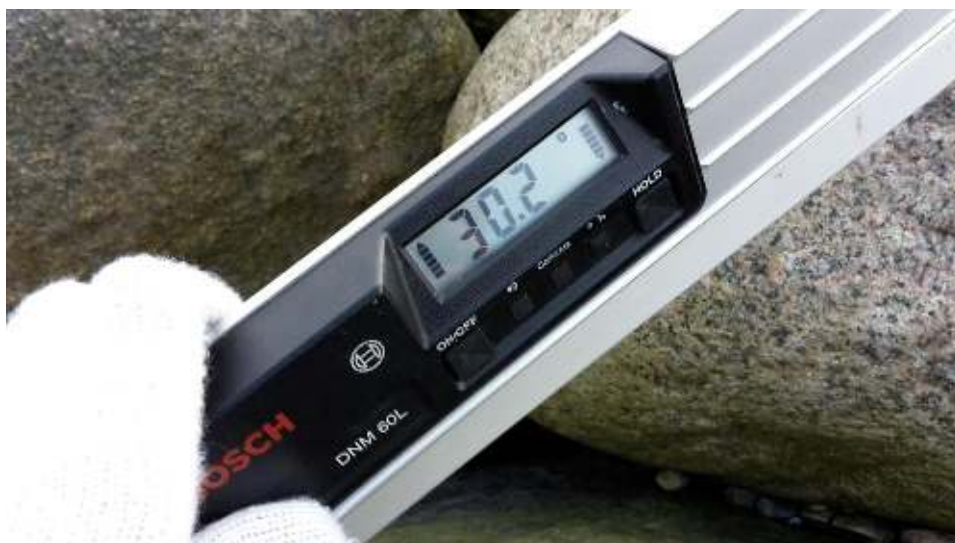
Figur 3-3 Vinkel på skråningsbeskyttelse bag bølgebryder 8-9.

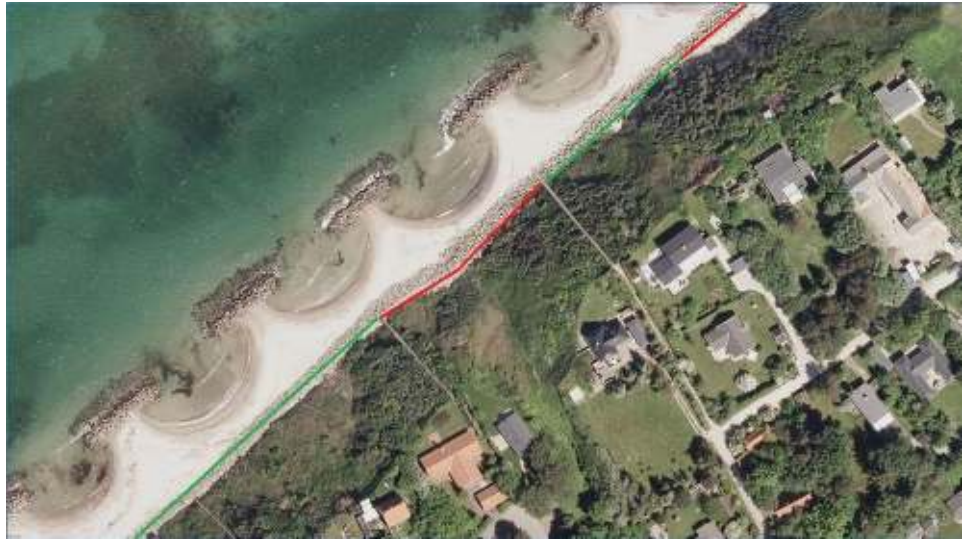
Kronekoten er vurderet på baggrund af laserscannede højdedata målt i 2014 fra fly og efterbehandlet, så de fremstår i grid af 0,4 m for hele Danmark, herefter DHM – Danmarks Højde Model. Generelt er kronen i et ensartet niveau omkring kote 3,2 m DVR 90. Der er dog to steder med lavere sikringsniveau. Skråningsbeskyttelsen mellem bølgebryder 10 og 11 vurderes at være ca. 0,2 meter lavere end resten af strækningen.

Figur 3-10 Bølgebryder 8 – 11, Den grønne linje indikerer at skræntfodssikringen har topkote i ca. +3,25, den røde linje indikere hvor niveauet er for lavt.

Stenkastningen er i god stand og der er få skader. Skaderne er hovedsagligt på filterdugen, se afsnit 4.1, det skønnes at det kun påvirker effekten af beskyttelsen i mindre grad og derfor er det ikke økonomisk tilrådeligt renovere, stenkastningerne på dette grundlag alene. Der er enkelte steder, hvor kronekoten er lavere end på den resterende strækning. Her kan der med fordel tilføres materialer for at opnå et ensartet sikringsniveau ved næste vedligehold af strækningen, se evt. afsnit 3.2.

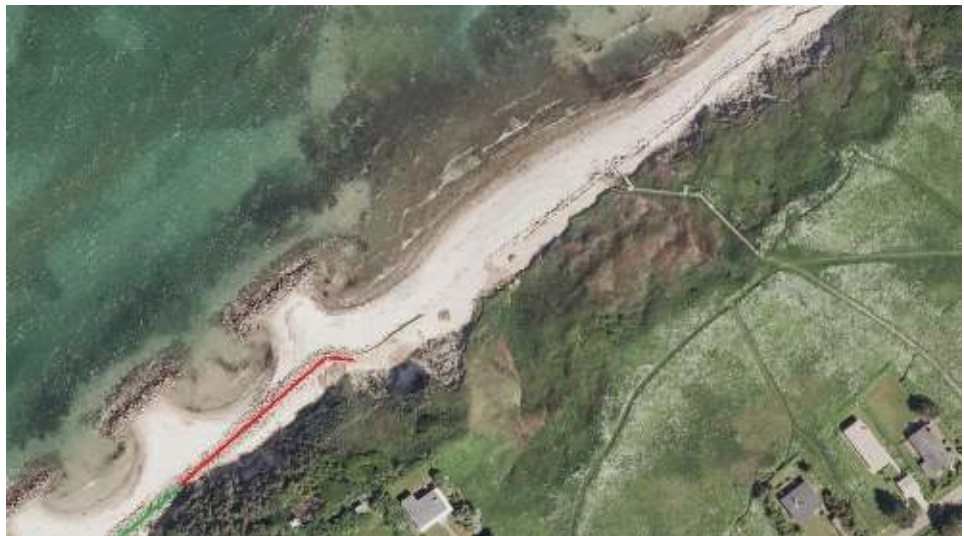
Derudover er sikringsniveauet på skråningsbeskyttelsen fra midten af bølgebryder 12 til slutningen af bølgebryder 13, ca. 0,5 meter lavere end resten af strækningen. På Figur 3-6 er vist et udtæk fra højdemodellen hvor skråningsbeskyttelsens krone ligger i 3,2 m DVR 90 (i det grønne niveau). På Figur 3-7 er der vist et område hvor skråningsbeskyttelsen er for lav og derved ikke når op til det grønne niveau.

Figur 3-11 Bølgebryder 12 – 13, Den grønne linje indikerer at skræntfodssikringen har topkote i ca. +3,25, den røde linje indikere hvor niveauet er for lavt.

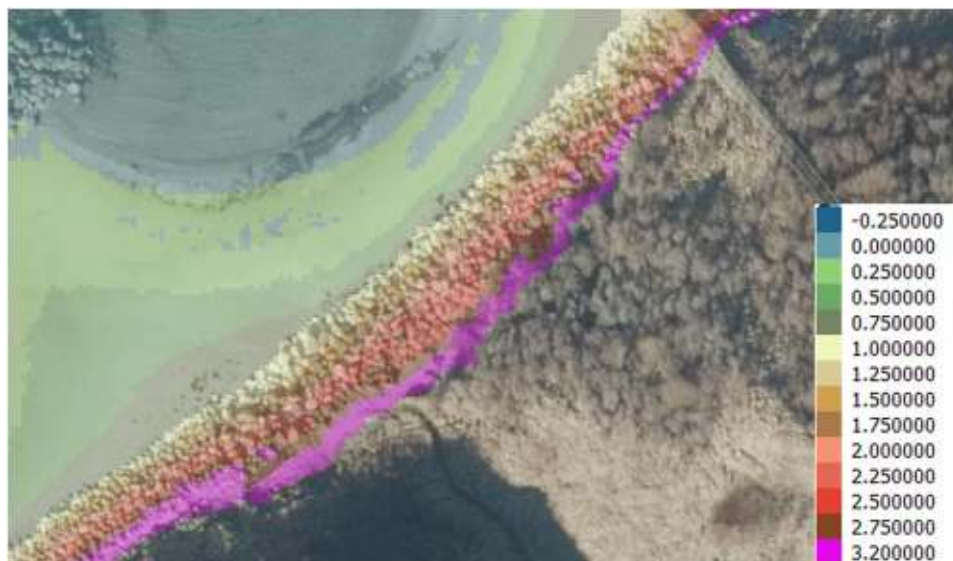
Figur 3-12 Højdedata af skræntfodssikring bag bølgebryder 10 og 11.

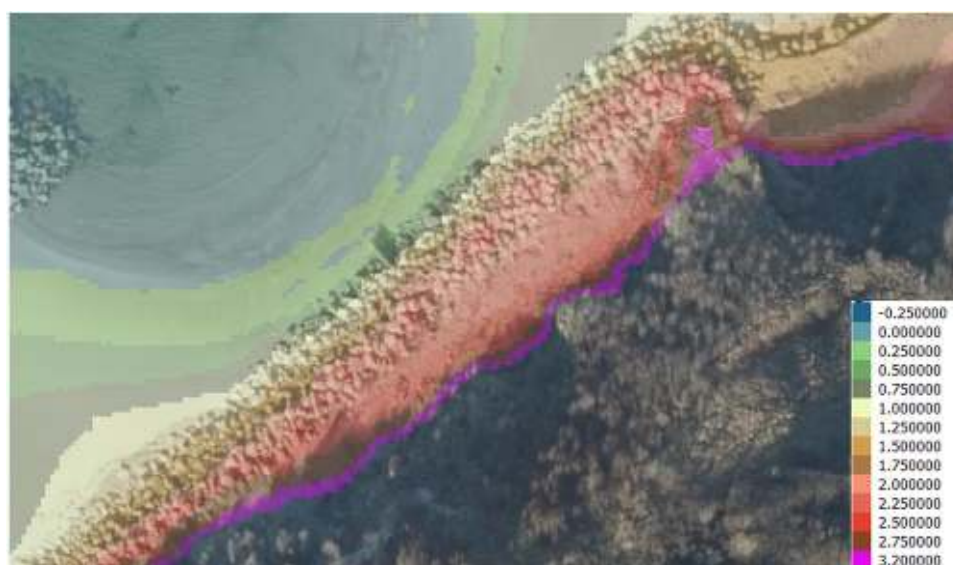
Figur 3-13 Højdedata af skræntfodssikring bag bølgebryder 13.

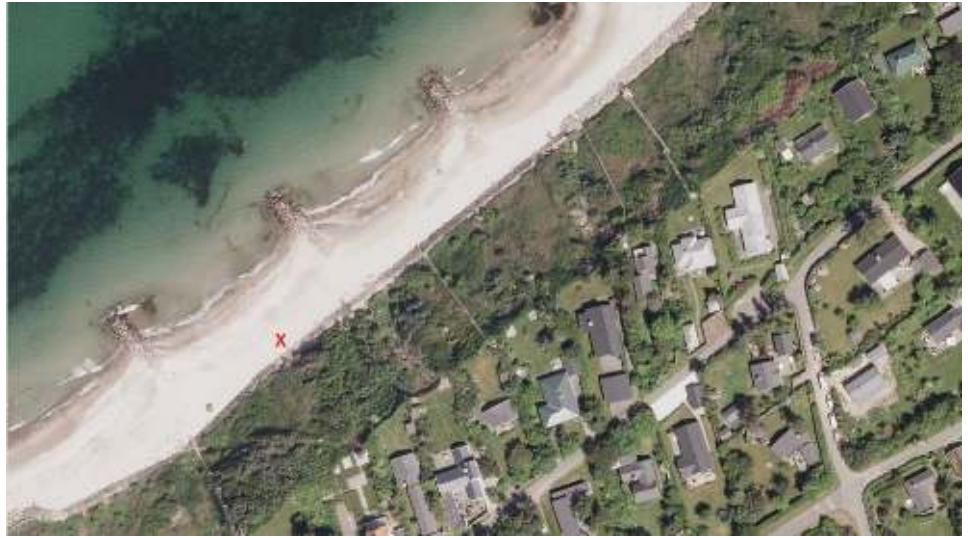
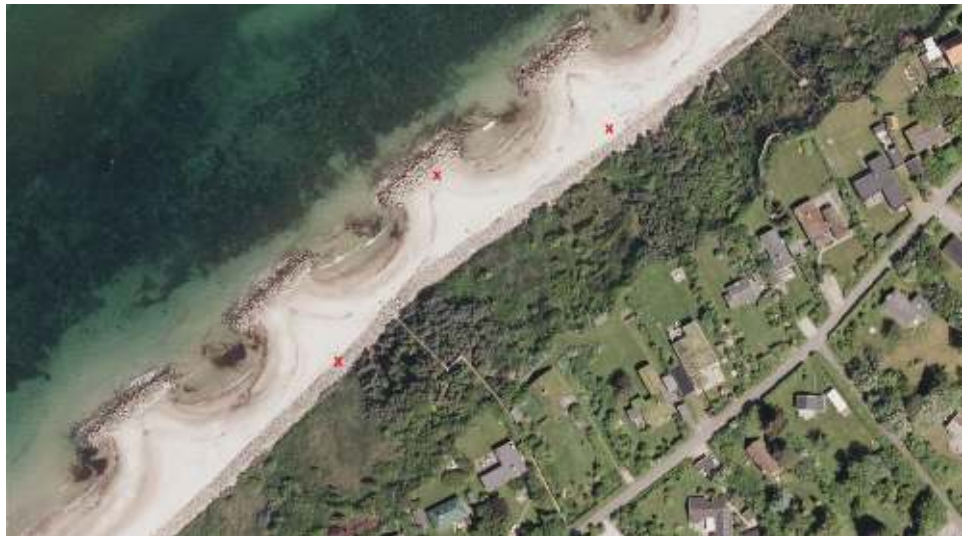
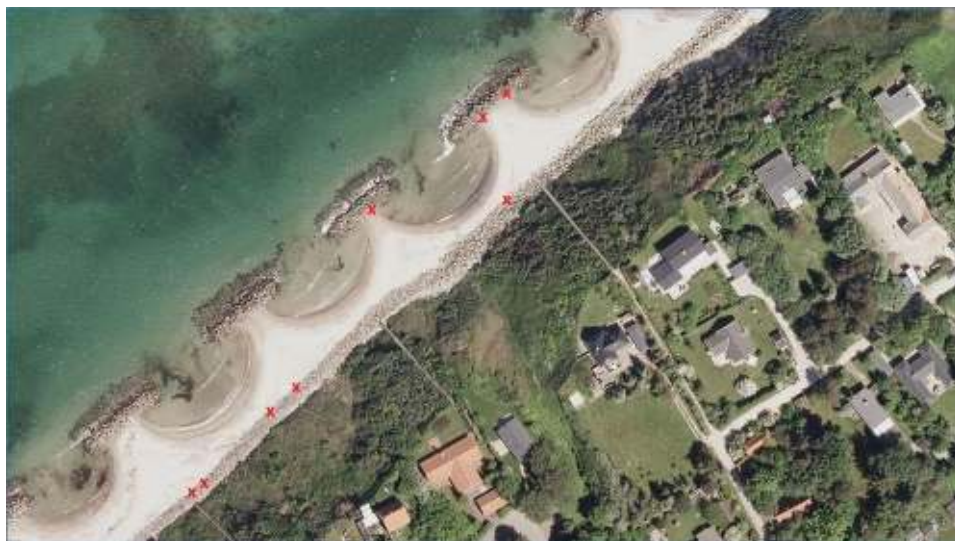
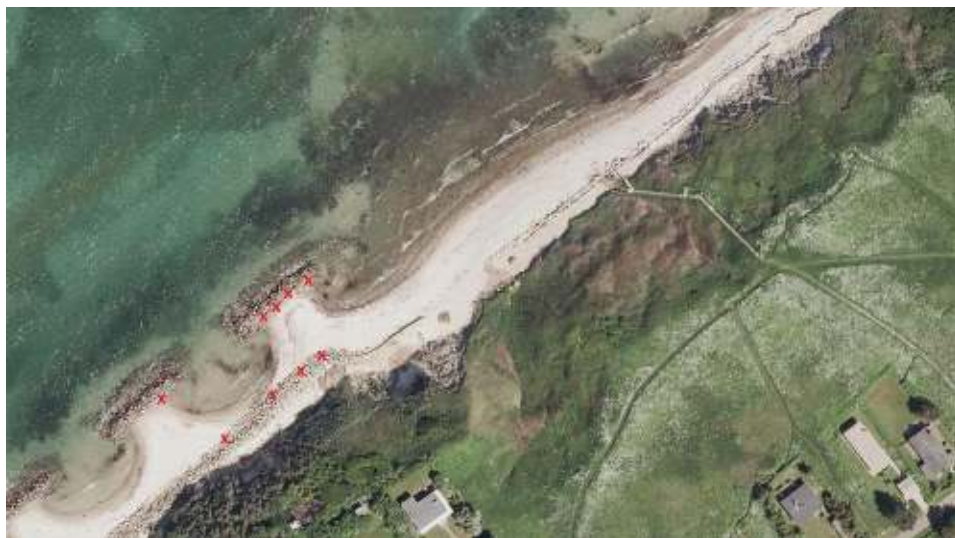
Langs strækningen er der steder, hvor geotekstil stikker op af stranden og frem mellem dækstenene. Dette er en indikation på at tætheden af konstruktionerne er reduceret, hvilket bevirker, at der kan vaskes materiale ud mellem stenene, dvs. strandsand gennem bølgebryderne og skråningsmateriale gennem skråningsbeskyttelsen. De registrerede steder med blottet geotekstil er vist på Figur 4-1 til Figur 4-4. Placeringer fremgår også af vedlagte koordinatliste. Derudover er der vist eksempler på blottet geotekstil på Figur 4-5 til Figur 4-7. Skadens omfang er vurderet i afsnit 5.

Figur 4-1 Høfde 1 til 3, Rødt X markere observation af blottet fibertekstil.

Figur 4-2 Bølgebryder 4 til 7, Rødt X markere observation af blottet fibertekstil.

Figur 4-3 Bølgebryder 8 til 11, Rødt X markere observation af blottet fibertekstil.

Figur 4-4 Bølgebryder 12 og 13, Rødt X markere observation af blottet fibertekstil.

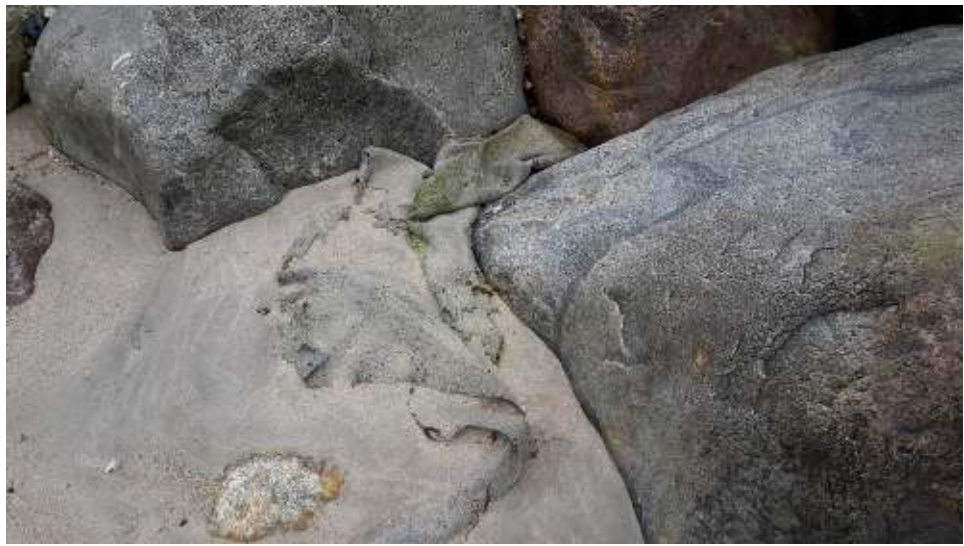
Figur 4-5 Eksempel på blottet filterdug i bølgebryder 13.

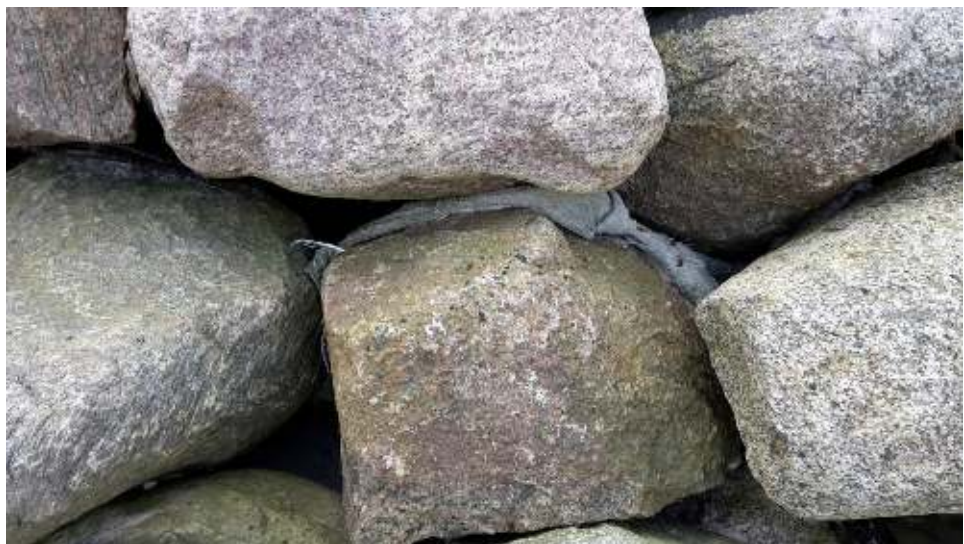
Figur 4-6 Eksempel på blottet filterdug i skråningsbeskyttelse på strækning bag bølgebryder 8.

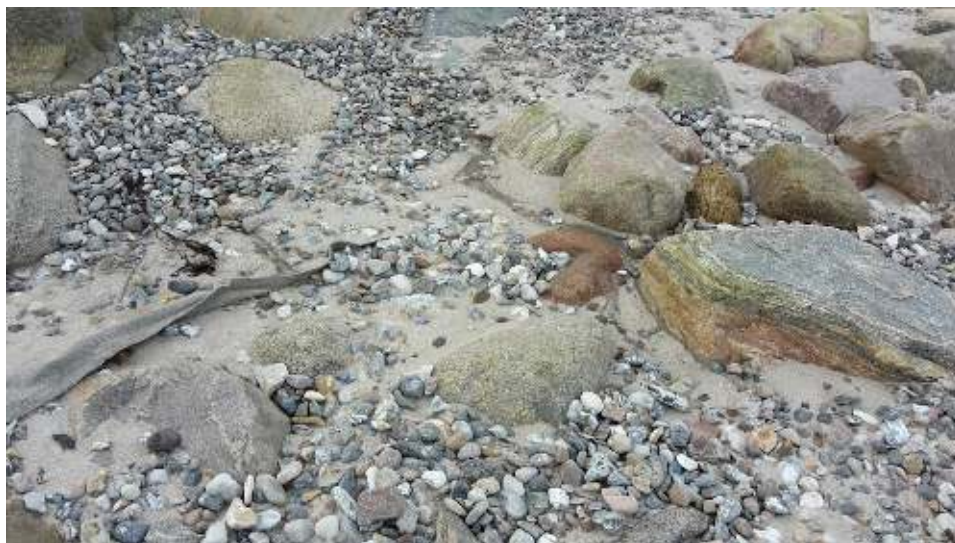
Figur 4-7 Eksempel på blottet filterdug ved skråningsfod af stenglacis bag bølgebryder 2.

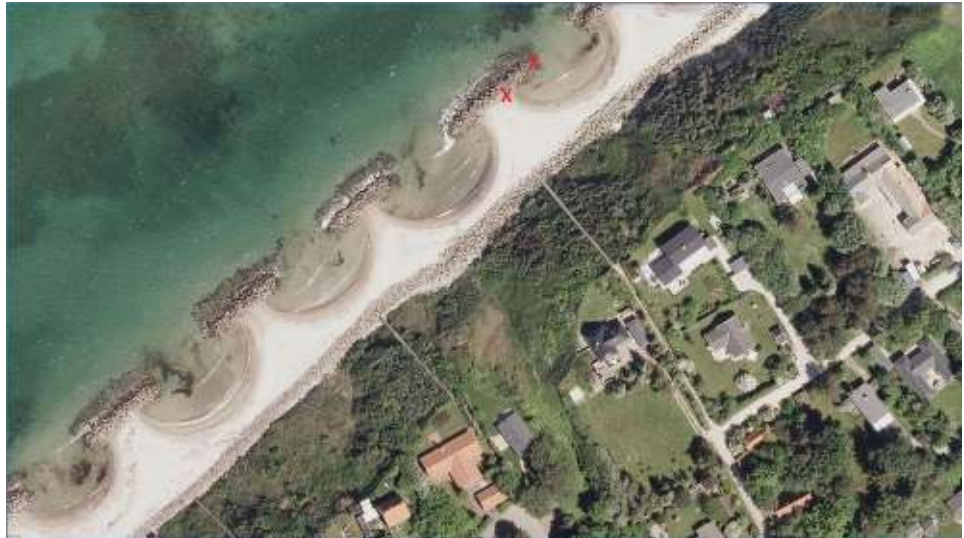
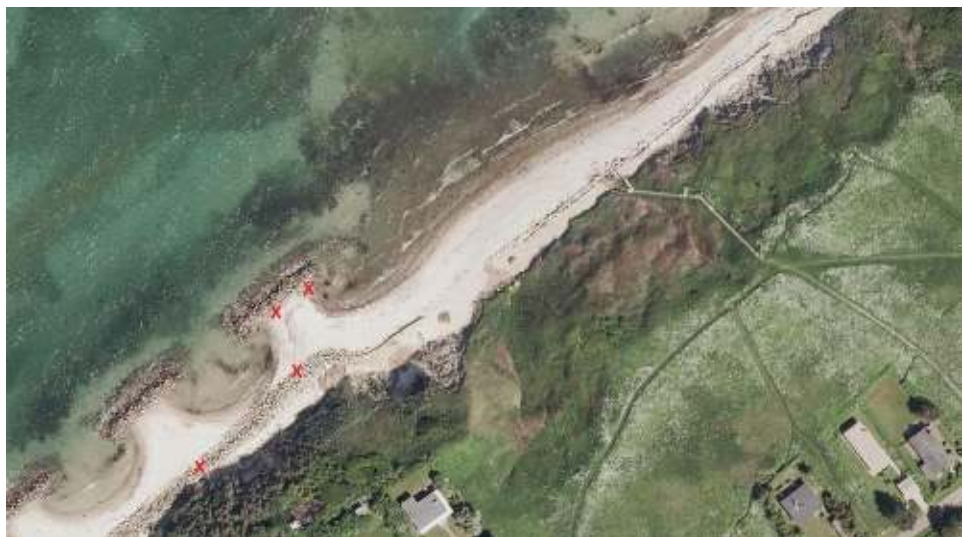
Ved inspektion af bølgebrydere og skræntfodssikring var der flere steder, hvor der var blottede filtersten. Ubeskyttede filtersten vil blive vasket væk ved en stormhændelse. Da filterstenene skal holde på konstruktionens kernemateriale, vil dette også erodere i hårdt vejr. Derfor må der forventes sætninger i konstruktionen, så længe der ikke er den rette lagstruktur. På Figur 4-8 og Figur 4-9 ses, hvor der er observeret blottede filtersten. Placeringer fremgår også af vedlagte koordinatliste. På Figur 4-10 og Figur 4-11 ses eksempler på blottede filtersten.

Figur 4-8 Bølgebryder 8 til 11, Rødt X markere observation af blottet filterlag.

Figur 4-9 Bølgebryder 12 og 13, Rødt X markere observation af blottet filterlag.

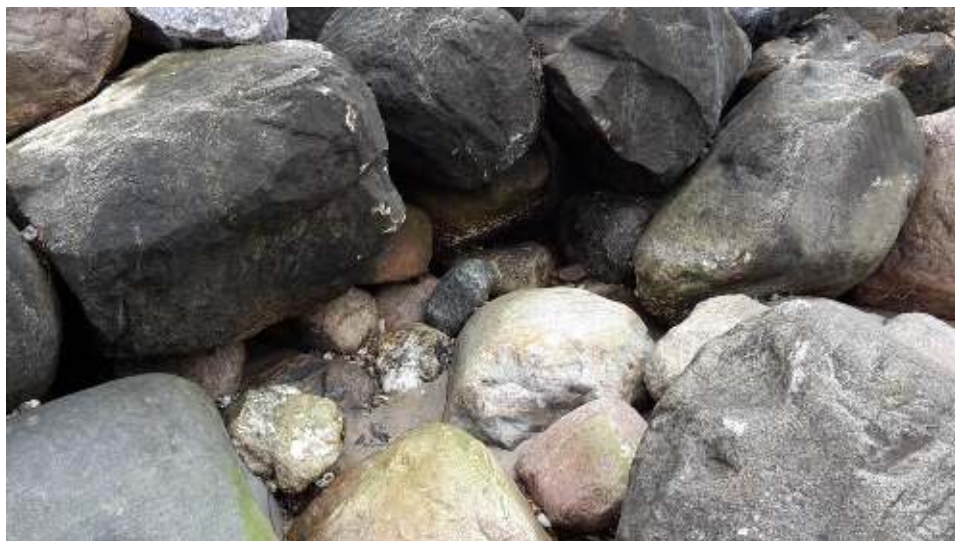
Figur 4-10 Blottet filterlag i bølgebryder 11.

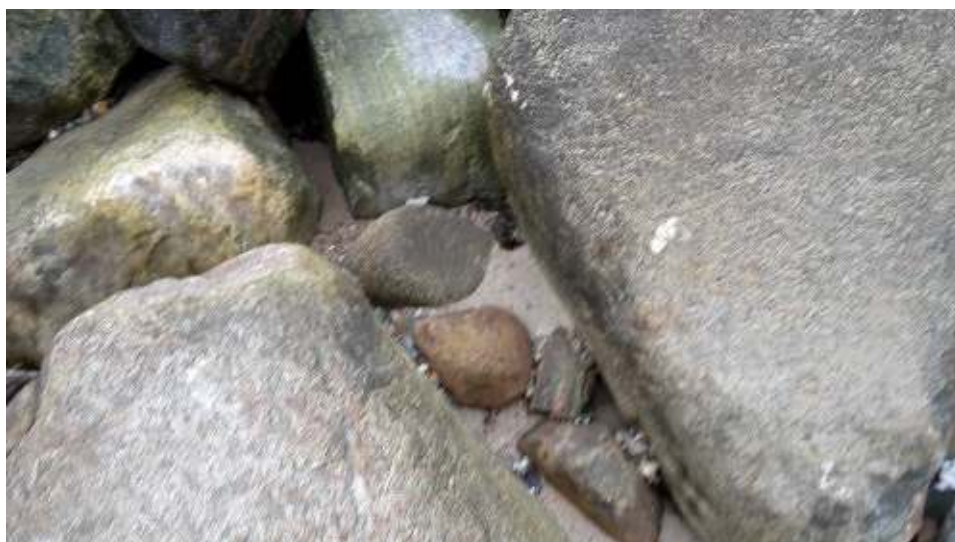
Figur 4-11 Blottet filterlag i bølgebryder 13.

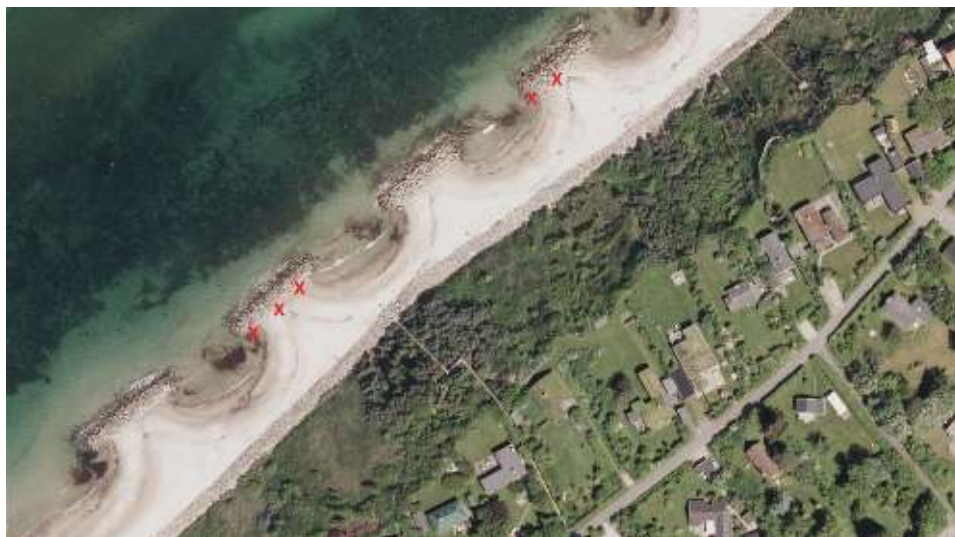
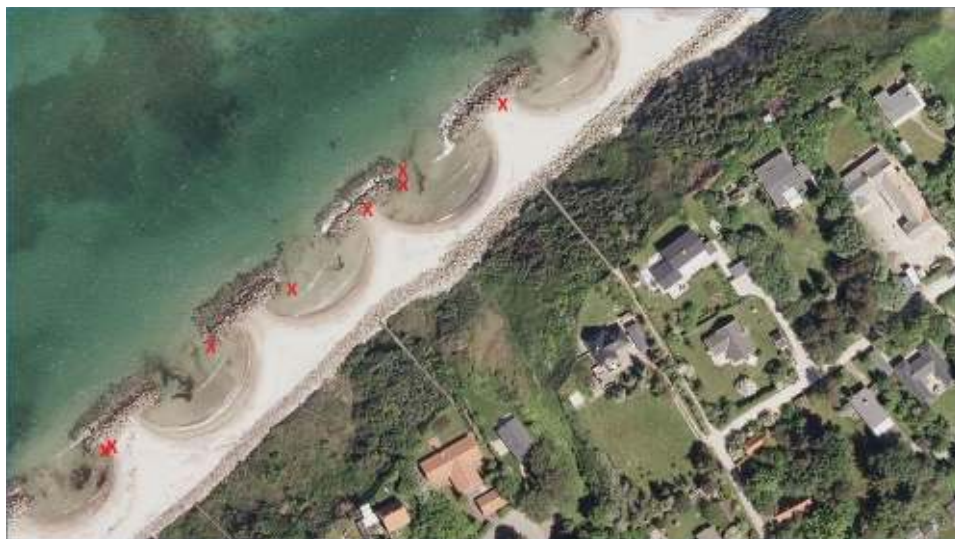
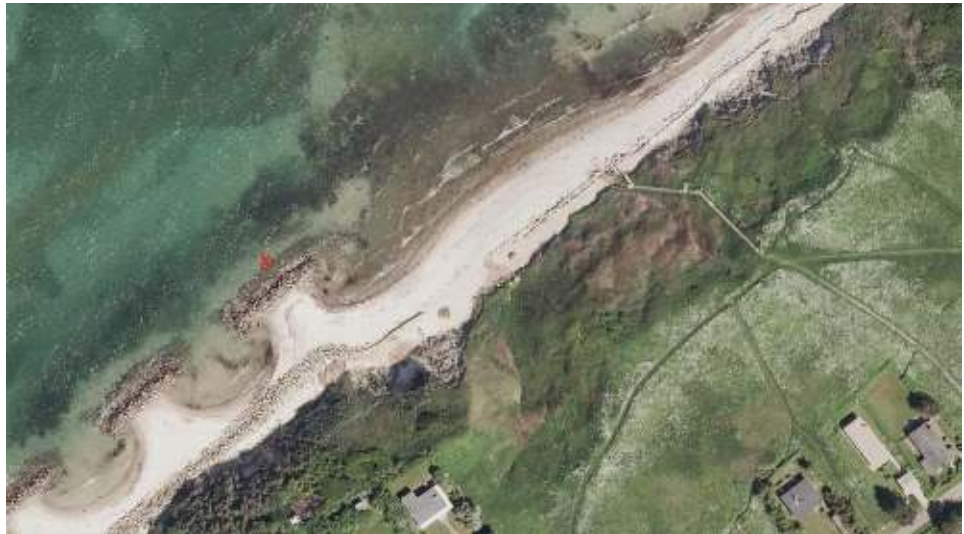
På strækningen var der flere steder hvor dæksten var placeret uhensigtsmæssigt i forhold til at opfylde deres formål, som bølgebryder og skråningsbeskyttelse. Dækstene lå eksempelvis enkeltvis ved siden af bølgebryderene, eller direkte på sandet, hvilket gør, at de langsomt synker/sandgår. Da bølgebryderne løbene er blevet vedligeholdt og der er tilført nye dæksten, er det ikke kritisk for konstruktionerne, at der sten som ikke er placeret hensigtsmæssigt. De fejlplacerede dæksten er derfor kun interessante, da de repræsenterer en udnyttet materiale-

Figur 4-12 Bølgebryder 4 til 7, Rødt X markere observation af fejlplacerede dæksten.

Figur 4-13 Bølgebryder 8 til 11, Rødt X markere observation af fejlplacerede dæksten.

Figur 4-14 Bølgebryder 11 og 12, Rødt X markere observation af fejlplacerede dæksten.

Da bølgebryderne historisk er blevet rettet op med jævne mellemrum, må det antages at de ikke er stabile. En større stabilitet kan opnås ved at ændre hældningen på konstruktionen eller forøge stenstørrelsen. I dette tilfælde vil det være en mulighed at justere bagsiden af bølgebryderne, så de er mindre stejle - eksempelvis hældning 1:2. Derudover kan der ved fremtidig vedligehold, suppleres op med sten i den øvre del af spektret. En del af de ekstra sten kan evt. også indsamles omkring bølgebryderne, hvor der ligger en del fejlplacerede dæksten, se evt. afsnit 4.3.

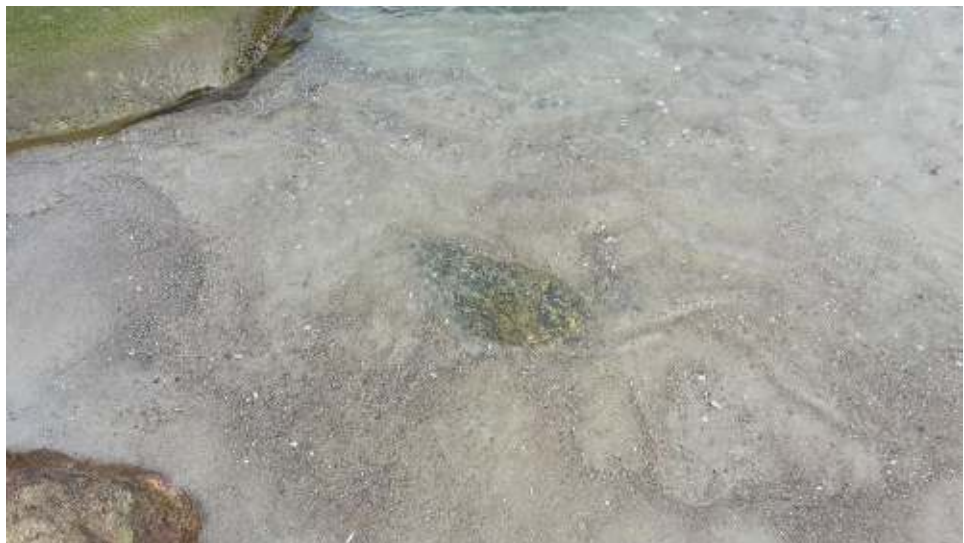
Figur 4-15 Eksempel på sandgået dæksten ved bølgebryder 5.

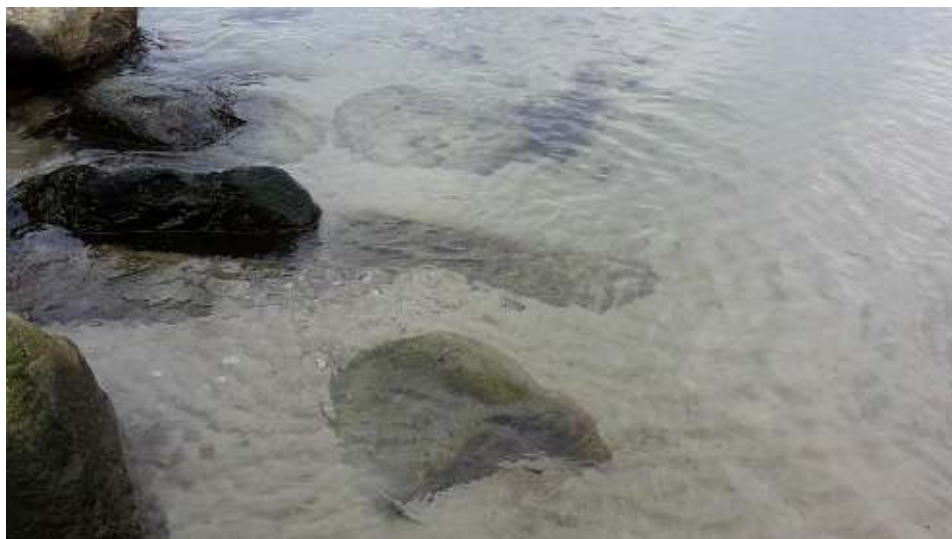
Figur 4-16 Eksempel på fejlplacerede dæksten ved bølgebryder 10.

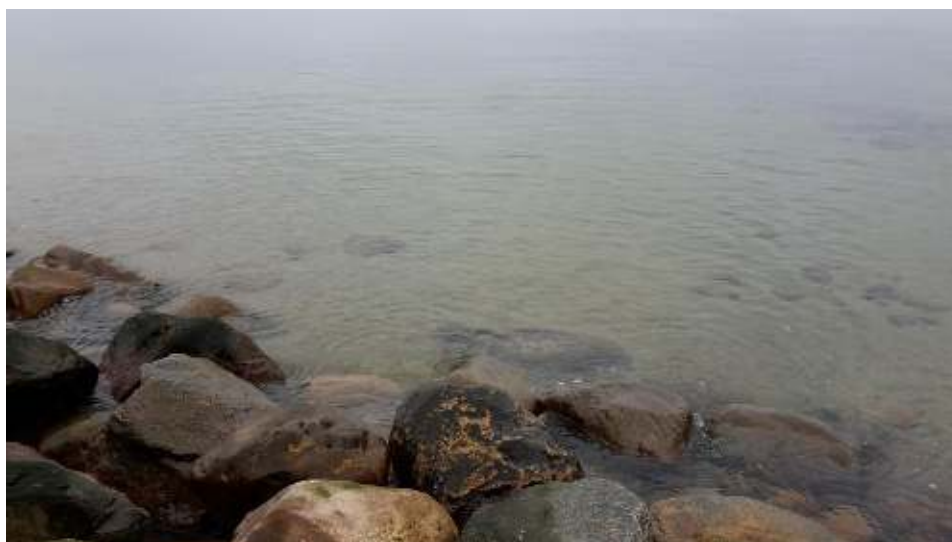
Figur 4-17 Eksempel på fejlplacerede dæksten havværts bølgebryder 13.

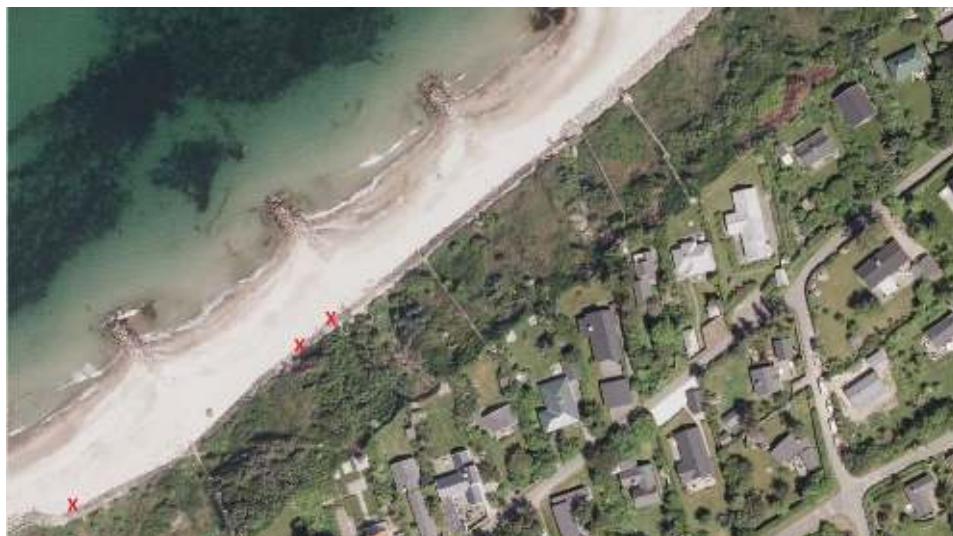
Skråningsbeskyttelsen på den første del af strækningen, bag hofde 1-3, er udført som betonglaci. Generelt er betonen i acceptabel stand, men på få steder ses der revnedannelse, hvilket svækker styrken af konstruktionen. Placeringen af de observerede revnedannelser er vist på Figur 4-18, mens der på Figur 4-19 er vist et eksempel på revnedannelse. Placeringer fremgår også af vedlagte koordinatliste. Skadens omfang og behov for udbedring er vurderet i afsnit 5.

Figur 4-18 Højde 1 til 3, Rødt X markere observation af skader i betonstøbning.

Skråningsbeskyttelsen, der er udført som stenglacis, er på en del af strækningen i god stand uden revner og med beskyttet fod. Der er dog en del af strækningen hvor der er revner i betonen og foden ikke er tilstrækkeligt beskyttet jf. afsnit 4.4 og 4.5. Der er derfor risiko for, at konstruktionen bliver undermineret og derved et kollaps ved en stormhændelse. At glaciset er undermineret blev bekræftet, da stormen Bodil slog huller i konstruktionen. Da underminering er svær at placere præcist, anbefales det, at denne del af strækningen renoveres inden for 5 år.

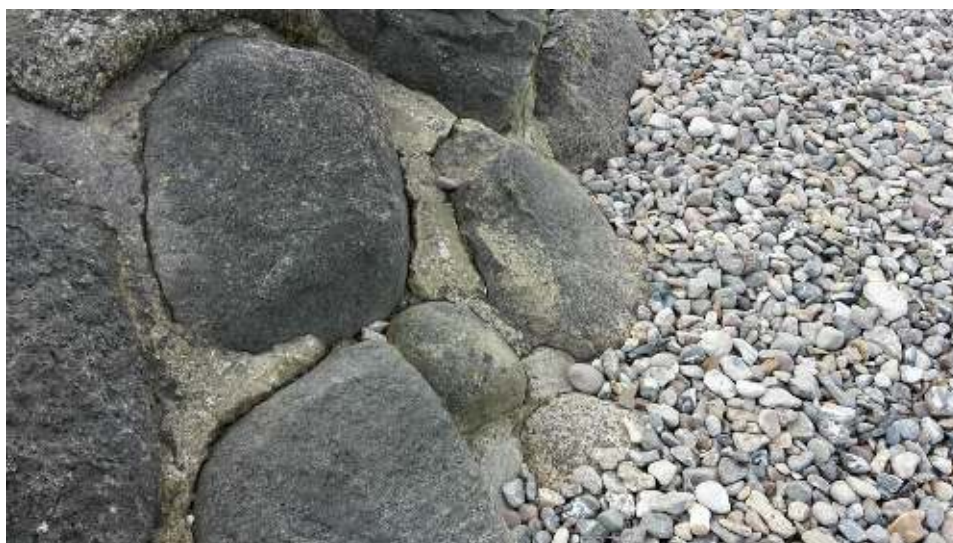
Figur 4-19 Eksempel på revnedannelse i beton.

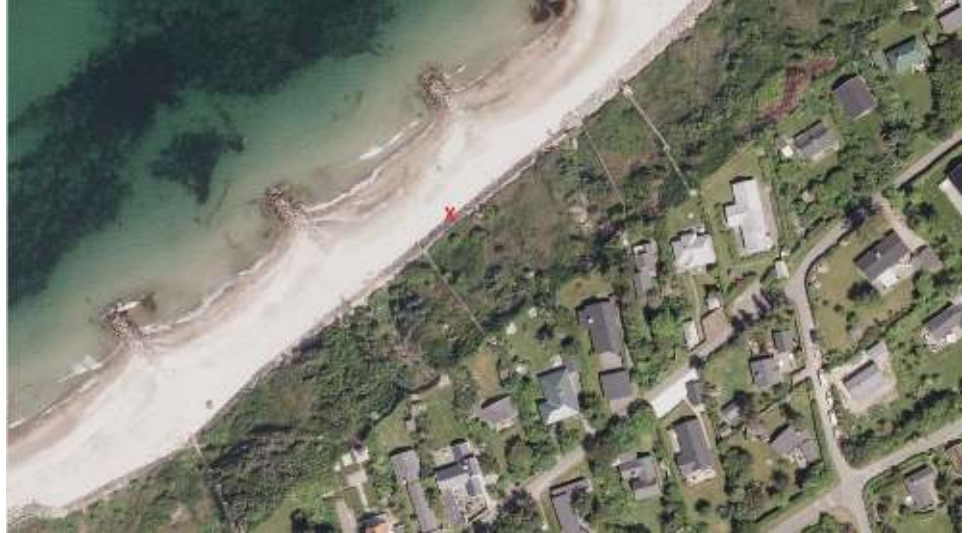
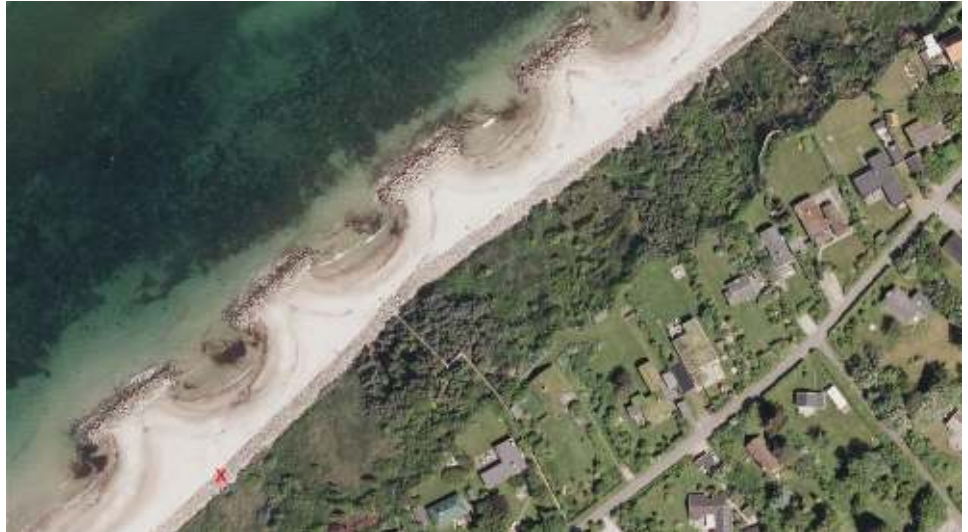
På strækningen hvor skråningsbeskyttelsen er udført som betonglaci, er der lagt en fiberduk med ral og løse dæksten, for at holde på sandet foran konstruktionen. Se Figur 4-22. Det er dog ikke alle steder, det virker efter hensigten. På Figur 4-23 ses begyndende underminering af konstruktionen. Underminering kan være kritisk for konstruktionen da den ved udvaskning af bagvedlæggende materialer, kan kollapse ved en stormhændelse. På Figur 4-20 og Figur 4-21 er vist hvor der er observeret underminering af konstruktioner. Placeringer fremgår

Figur 4-20 Høfde 1 til 3, Rødt X markere observation af underminering.

Figur 4-21 Bølgebryder 4-7, Rødt X markere observation af underminering.

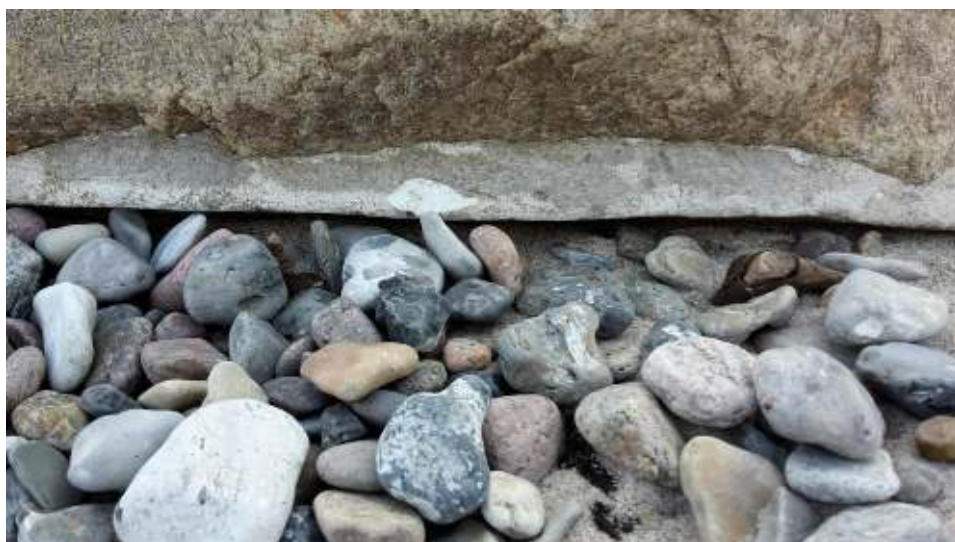
Figur 4-23 Begyndende underminering på strækning bag hofde 2 og 3.

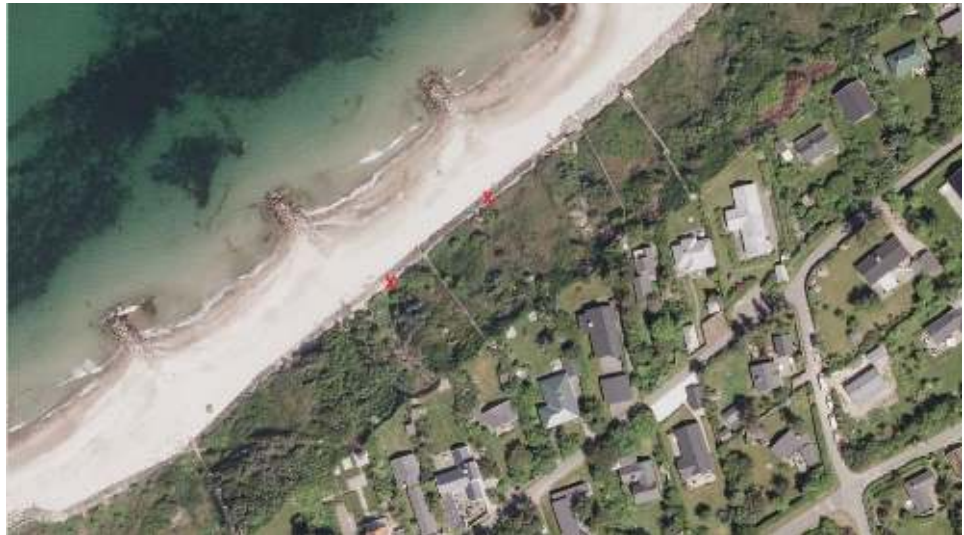
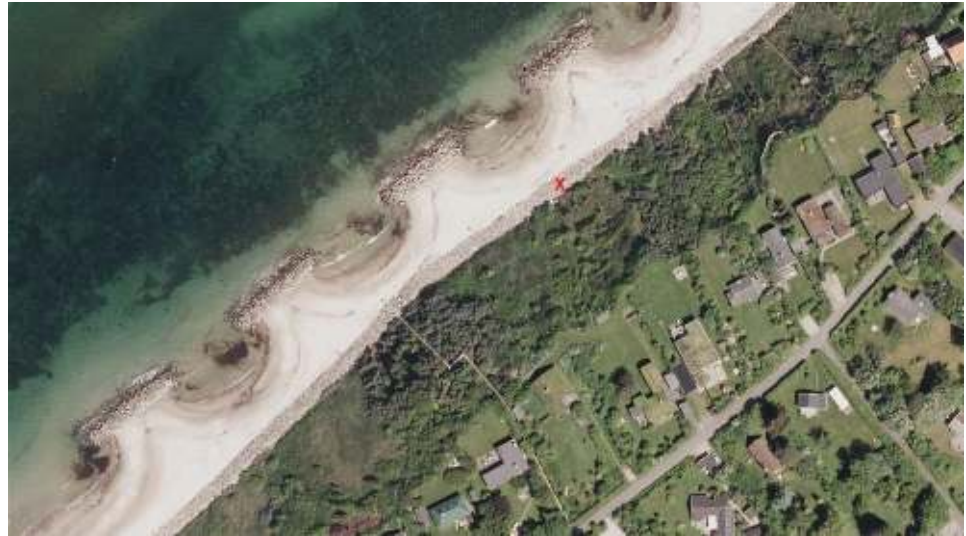
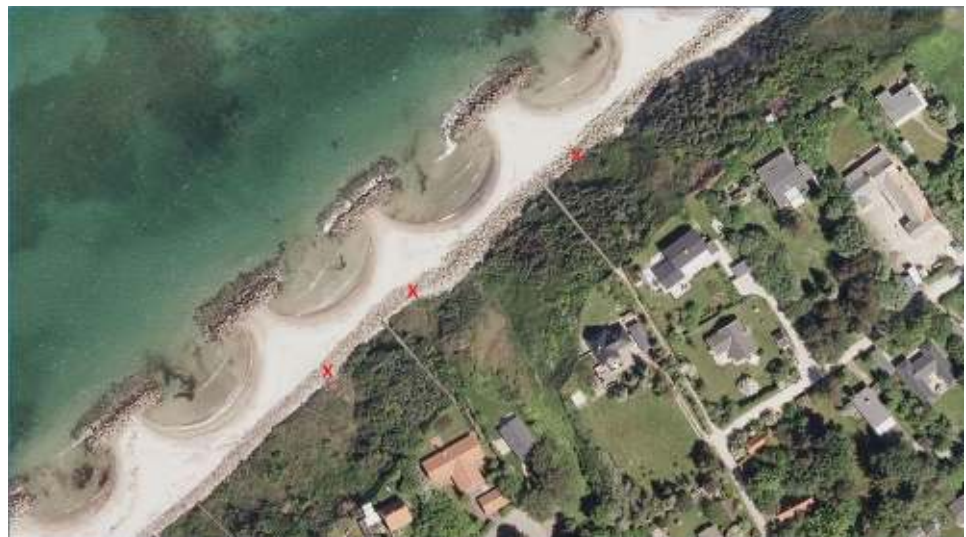
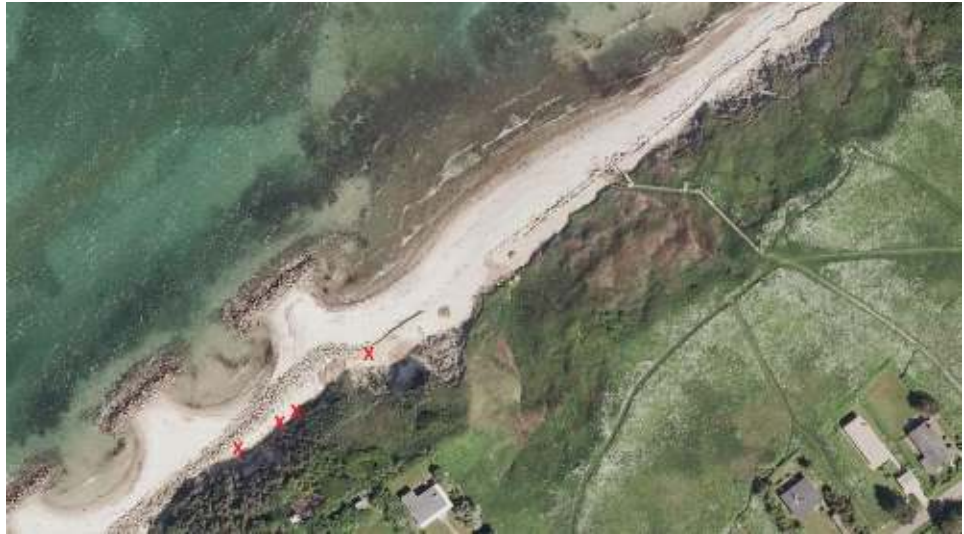
På hele strækningen ses der større og mindre jordskred. På Figur 4-24 til Figur 4-27 er det vist, hvor der er observeret jordskred.

Figur 4-24 Høfde 1-3, Rødt X markere observation af jordskred.

Figur 4-25 Bølgebryder 4-7, Rødt X markere observation af jordskred.

Figur 4-26 Bølgebryder 8-11, Rødt X markere observation af jordskred.

Figur 4-27 Bølgebryder 12-13, Rødt X markere observation af jordskred.

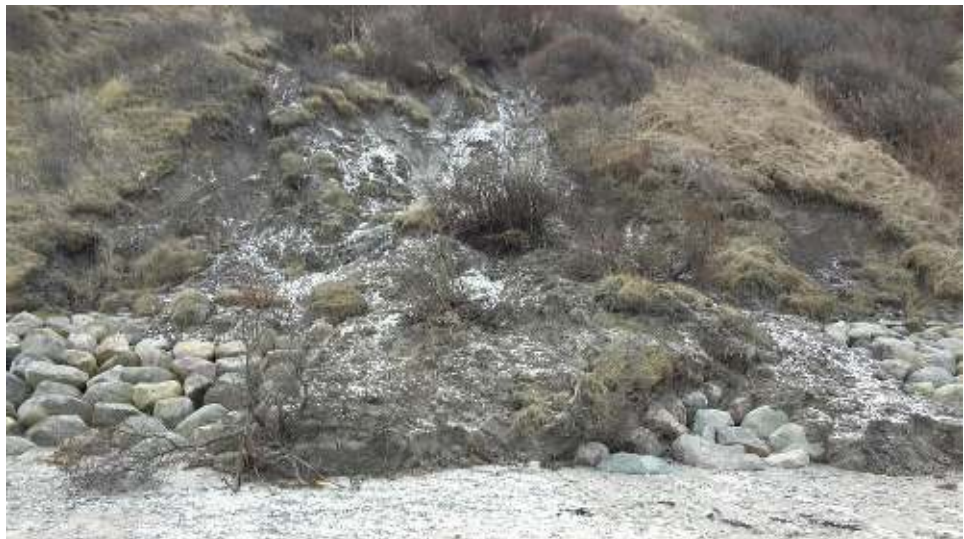
De fleste er mindre skred på et par meters udstrækning. Der er dog også større og mere alvorlige skred. Det første i denne kategori kan ses på Figur 4-28, her har der været et betydeligt jordskred, som har dækket skræntfodssikringen. Med tiden vil jorden blive vasket væk og der vil blive sandsynligvis komme et nyt skred.

Figur 4-28 jordskred på strækning bag bølgebryder 7.

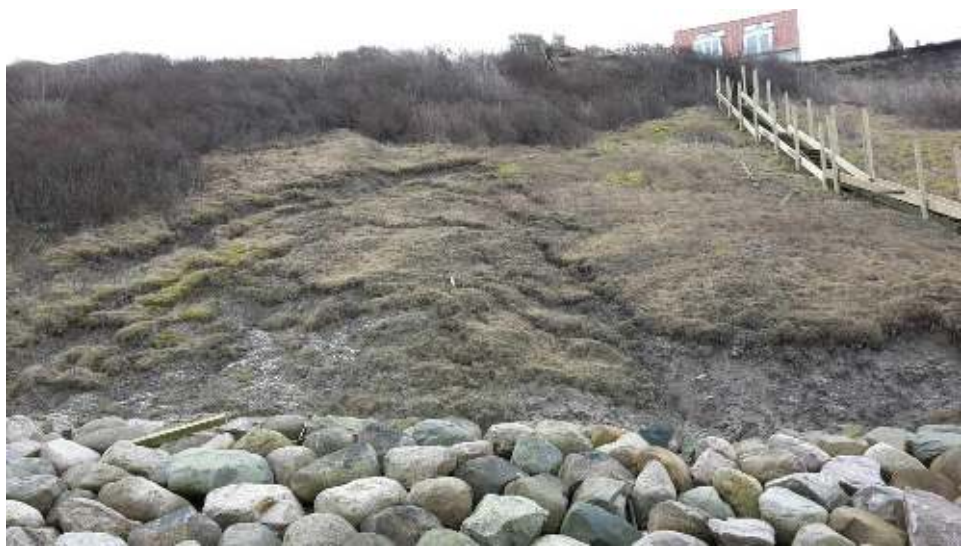
Det næste alvorlige jordskred kan ses på Figur 4-29. Her er jordlaget er løst på et stort område og vil blive bragt i bevægelse, når der er eroderet tilstrækkeligt af skråningsfoden (over skråningsbeskyttelsen).

Figur 4-29 Jordskred på strækning bag bølgebryder 9.

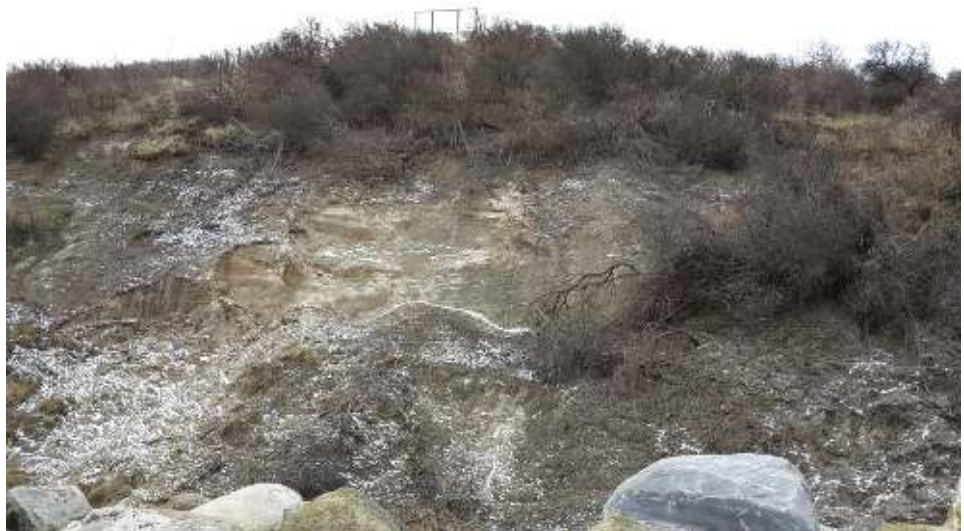
På Figur 4-30 er vist en delstrækning hvor et jordskred har efterladt en lodret ler-flade. Ler kan godt stå lodret i korttidstilstanden, men i langtidstilstanden vil det flade ud. Derfor må det forventes, at der sker yderligere skred på denne strækning. Dette kan være kritisk for konstruktionen på toppen af skrånningen.

Figur 4-30 Skred med lodret væg, Mellem bølgebryder 11 og 12.

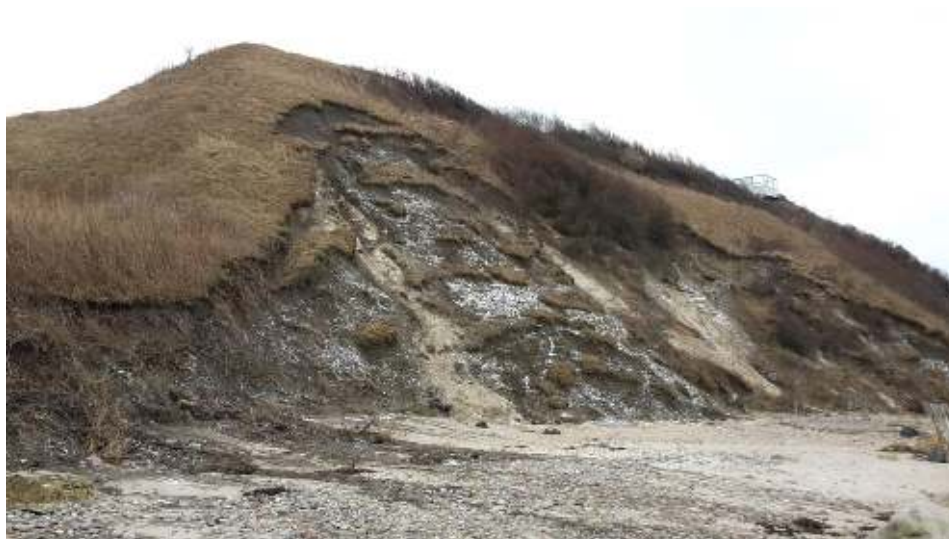
Det største jordskred ses for enden af området efter bølgebryder 13, se Figur 4-31. Her er skrånningen ubeskyttet og havet kan uhindret erodere skrånningen. Denne strækning er kritisk, da der er konstruktioner på toppen af skrånningen og jorden ikke vil nå i ligevægt, så længe skrånningen er ubeskyttet.

Figur 4-31 Jordskred for enden af beskyttet strækning efter bølgebryder 13.
