Tisvilde kystsikringslag vest for Holløse

Årsrapport for kystsikringslagets anlæg og strand 2021-22

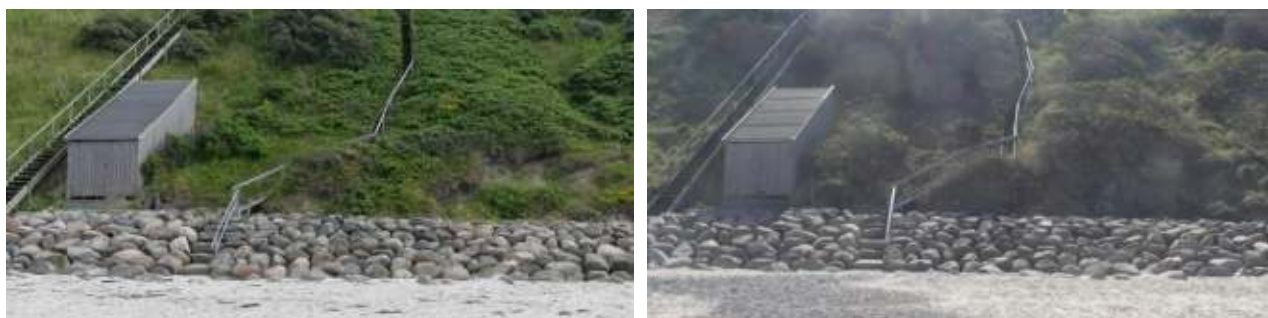
Stranden foran skræntfodssikringen og omkring de gamle træhøfder er sænket mindre i denne end i de tidligere vintre og skræntfoden blev ikke blotlagt. Forskellen skyldes hovedsageligt at stormene i år var mindre intense end i de tidligere år. Strandens niveau er efterfølgende retableret ved naturlige processer.

Skræntfodssikring og strandplan bag bølgebryder 8 i 2018 og 2022. Bemærk nederste trappetrin.

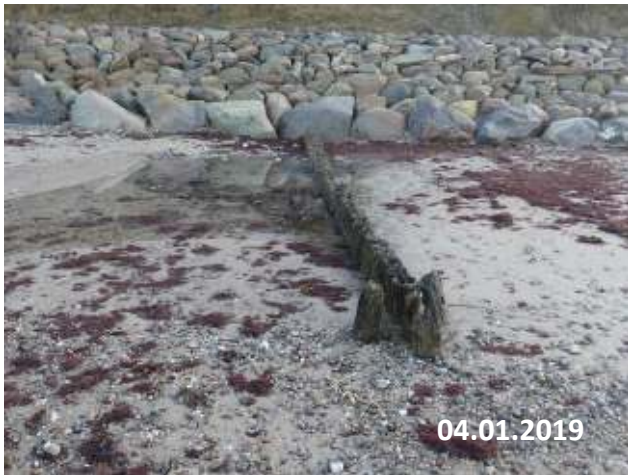
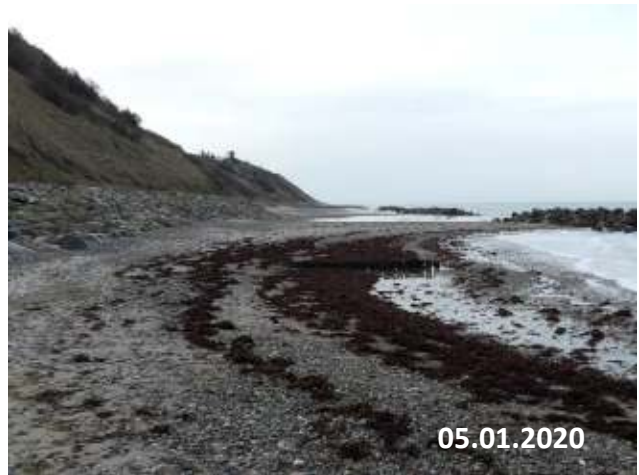
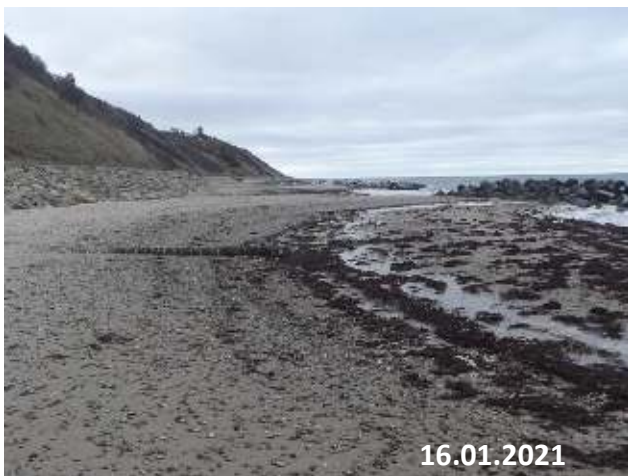
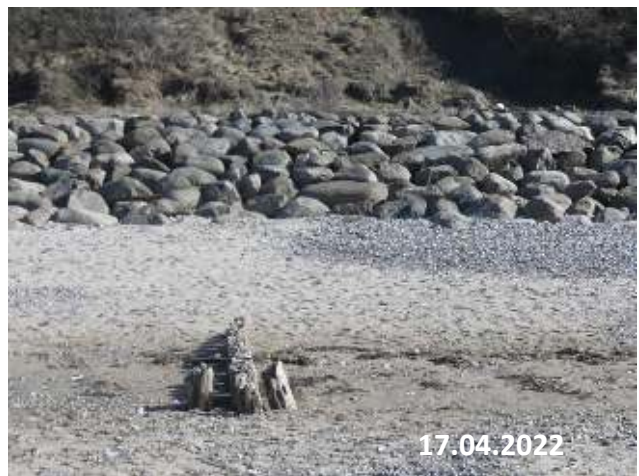
Stranden bag BB7 og BB6 efter vinterstorme i 2019, 2020, 2021 og 2022.

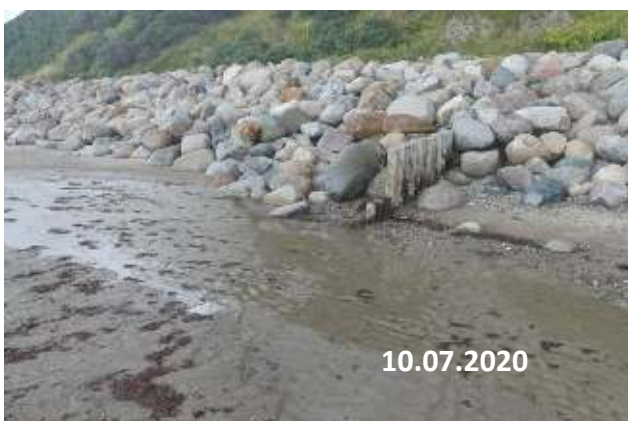
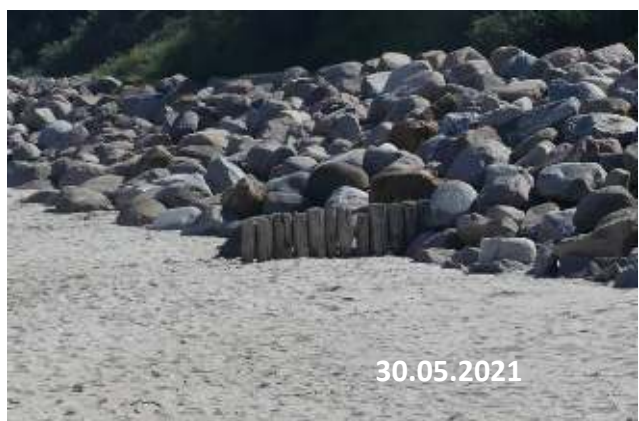
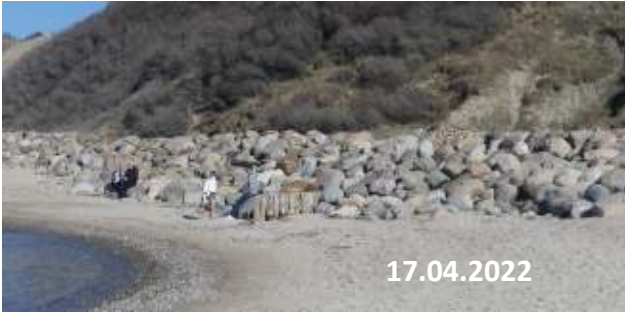
På den østligste strækning blev stranden eroderet ved sommerstormen 6.-7.juli 2020, men blev genopbygget i løbet af efteråret 2020 og vinteren 2021. I foråret 2022 er den østlige strækning atter under genopbygning efter vinterstormene.

Stranden bag BB11 og BB12 i 2019, 2020, 2021 og 2022.

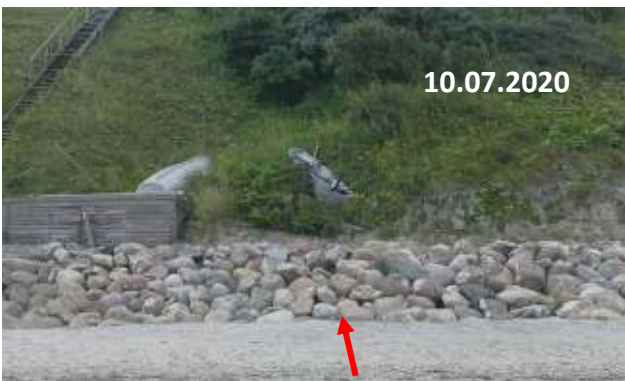
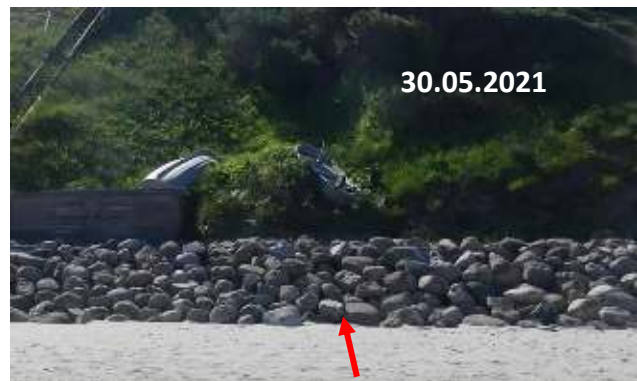
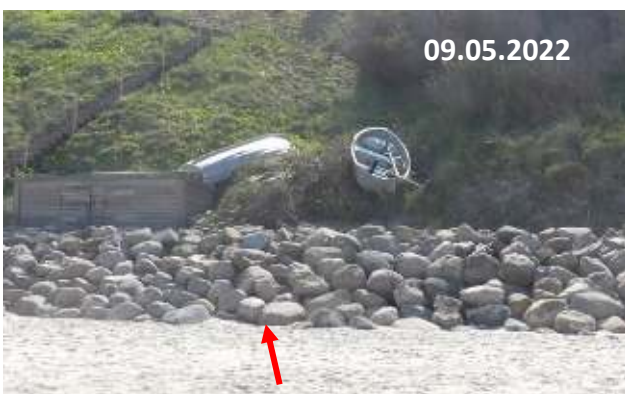
Skræntfodssikringen på den renoverede strækning bag høfde 3 i 2019, 2020 og 2021. Strandplanet næsten uændret.

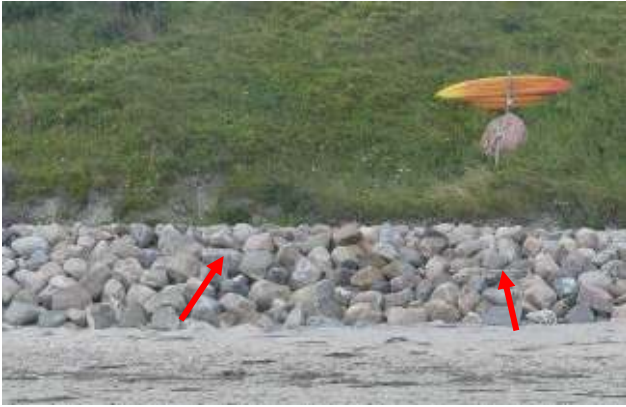
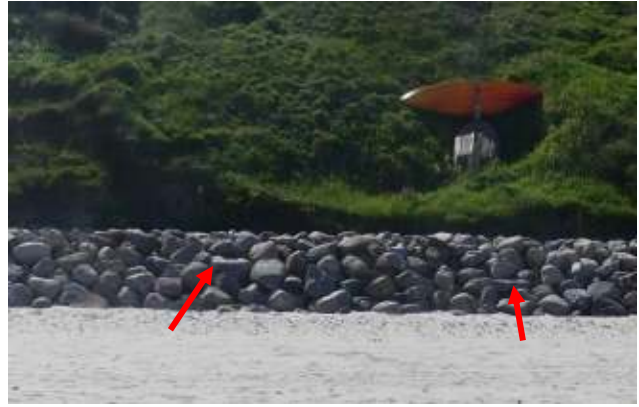
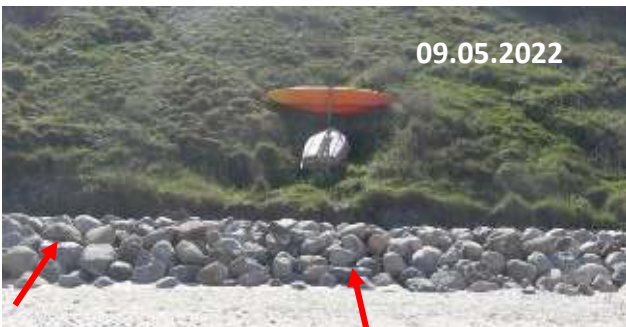
Strandplanet er hævet på strækningen mellem høfde 1 og høfde 2 (sammenligninger mellem juli 2020, maj 2021 og maj 2022), mens den er sænket lidt hen mod nabolaget. De røde pile på billederne viser markante (identificerbare) sten, som kan følges fra billede til billede.

Skræntfodssikringen på den renoverede strækning mellem høfde 1 og 2 i 2020, 2021 og 2022. Strandplanet hævet.

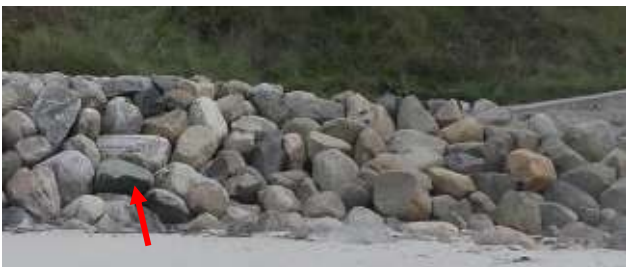
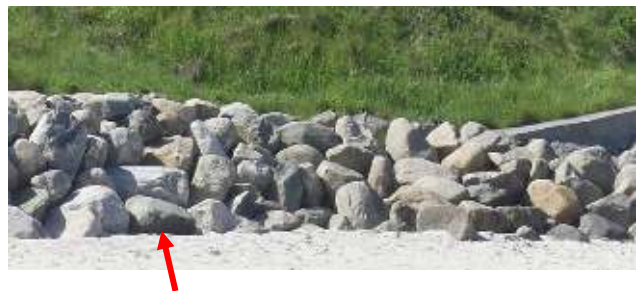
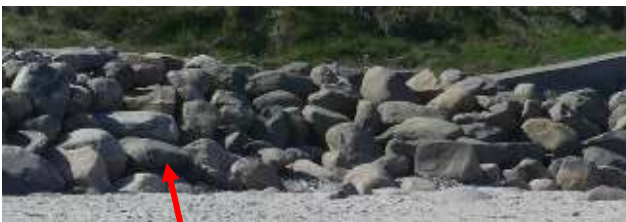
Skræntfodssikringen på den renoverede strækning mod nabo mod vest i 2020, 2021 og 2022. Strandplanet hævet.

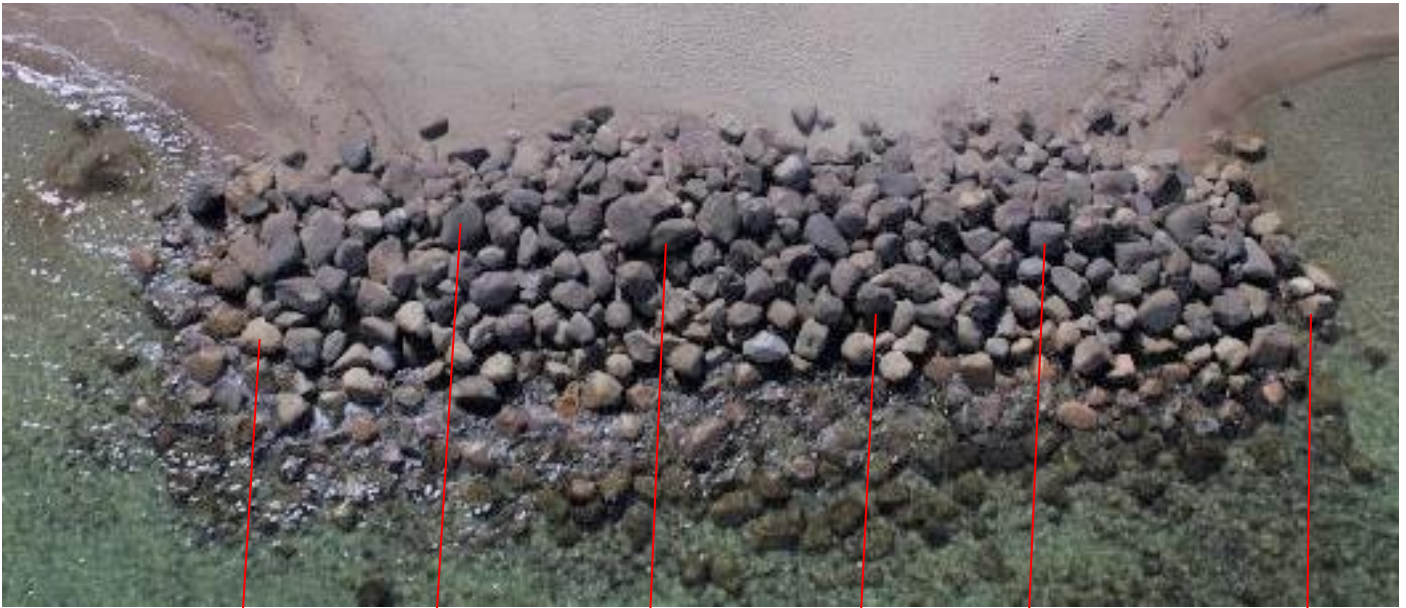
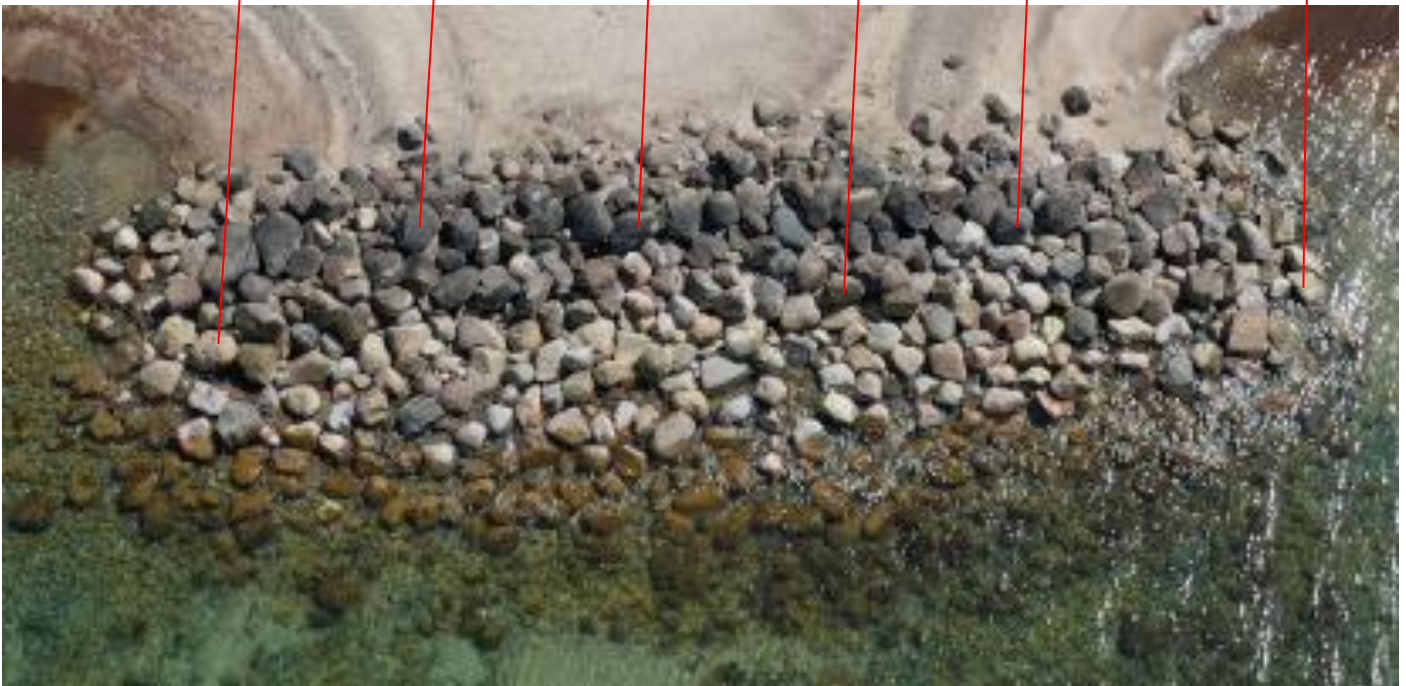
BØLGEBRYDER 6

Der er gennemført fotooptagelser af strand og konstruktioner fra drone 9. maj 2022 på samme måde som 25. maj 2018. Formålet var at sammenligne bølgebrydernes tilstand med fire års mellemrum. Den overordnede konklusion er at store blokke på bølgebryderne er let genkendelige og har uændret placering og orientering på de to tidspunkter. En del mindre blokke er tilsyneladende vendt eller flyttet i konstruktionerne uden at det synes at påvirke stabiliteten. Der er derfor ingen anledning til at gennemføre reparationer for nærværende.

Det ses at havbunden udenfor bølgebryderne ligger lidt dybere end i 2018, dvs foden af konstruktionen er blotlagt, men store blokke kan identificeres. På bølgebryder 8 er der nogen erosion på den vestlige ende.
