# Tisvilde kystsikringslag vest for Holløse

## Årsrapport for kystsikringslagets anlæg og strand 2020-21

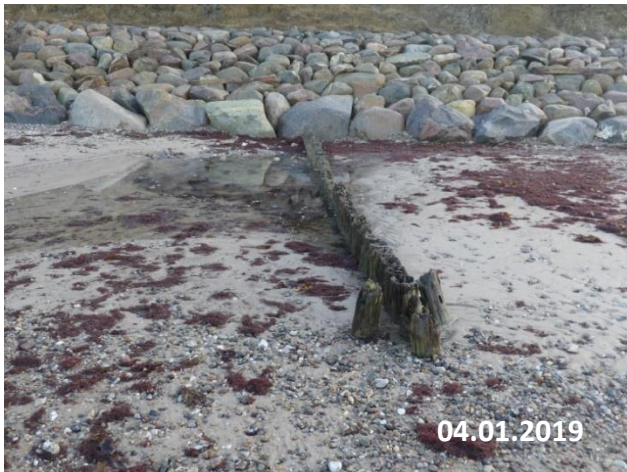
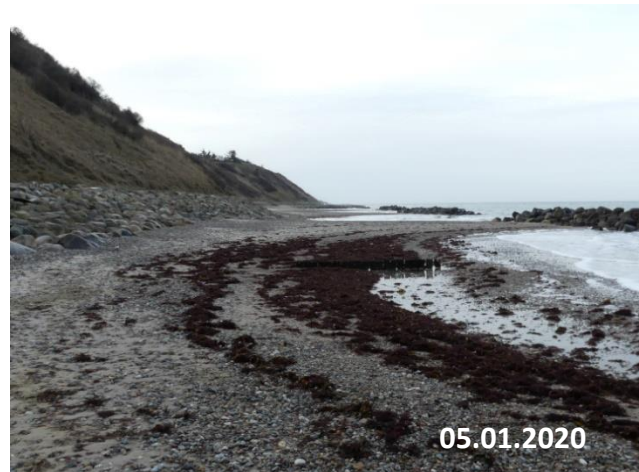
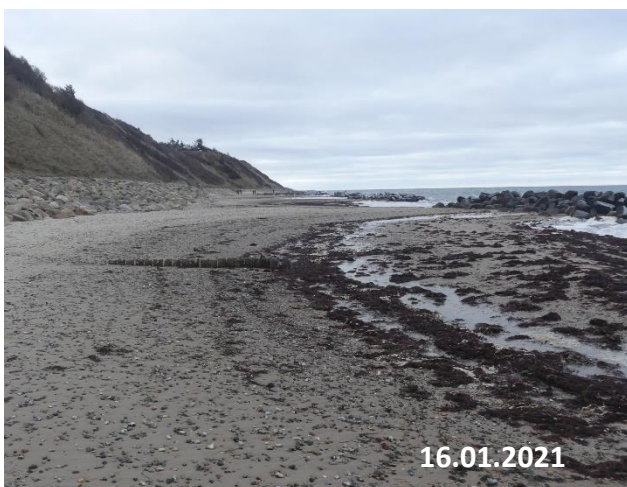
Stranden foran skræntfodssikringen og omkring de gamle træhøfder er sænket mindre i denne end i de tidligere vintre og skræntfoden blev ikke blotlagt. Forskellen skyldes hovedsageligt at stormene i år var mindre intense end i de tidligere år. Strandens niveau er efterfølgende retableret ved naturlige processer.

*Stranden bag BB7 og BB6 efter januarstorme i 2019, 2020 og 2021.*

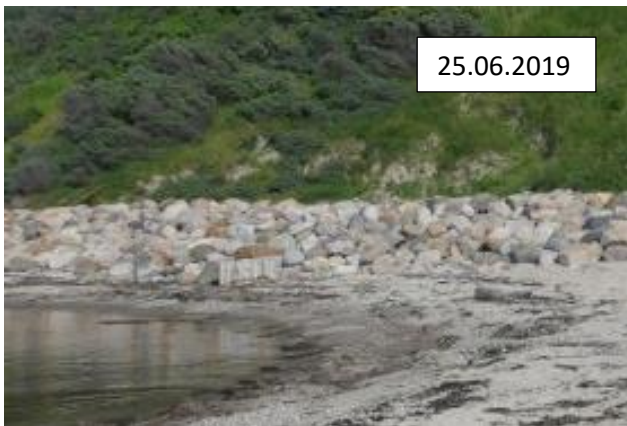
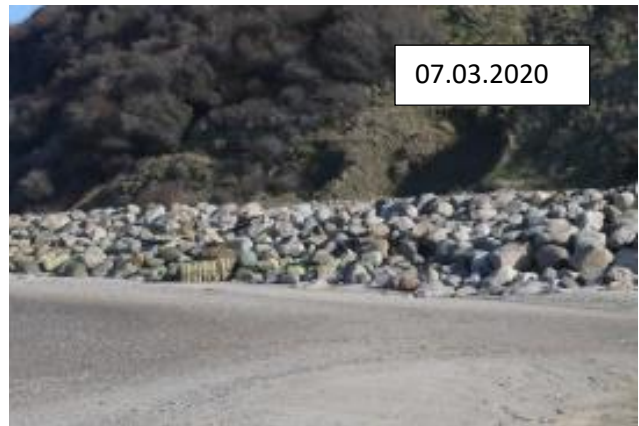
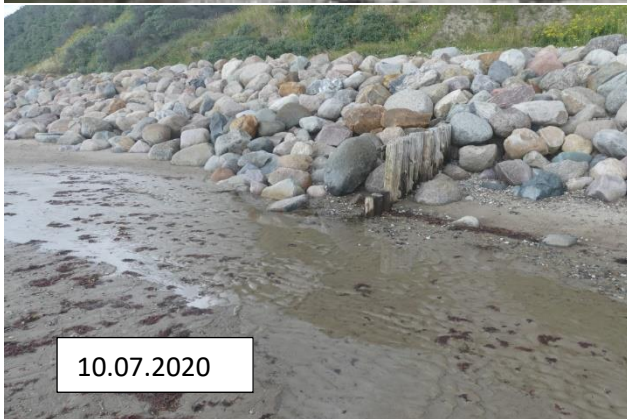
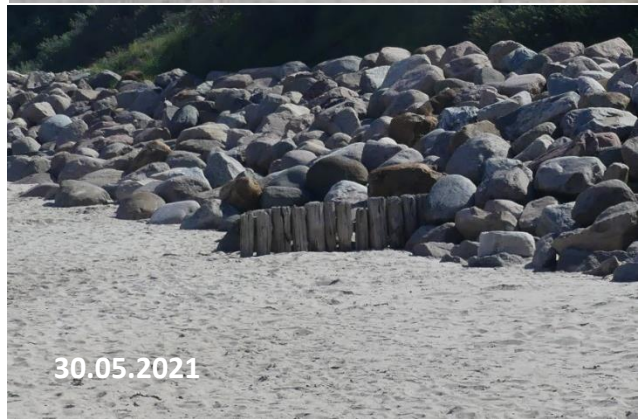
På den østligste strækning blev stranden eroderet ved sommerstormen 6.-7.juli 2020, men blev genopbygget i løbet af efteråret 2020 og vinteren 2021. Strandene er nu lidt højere end i tidligere år, hvilket illustrerer dynamikken i forbindelse med stormhændelser.

*Stranden bag BB11 og BB12 i 2019 2020 og 2021.*

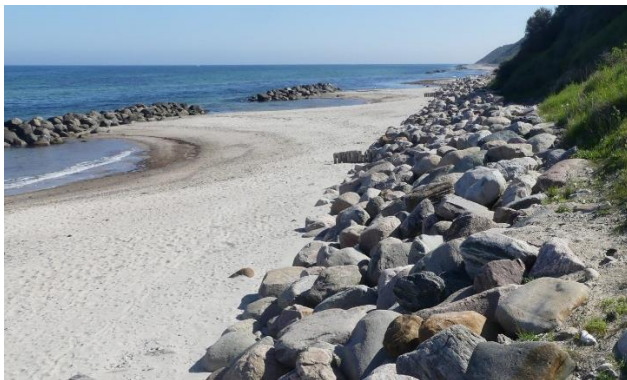
*Stranden fra BB11 set mod øst, 30. maj 2021.*

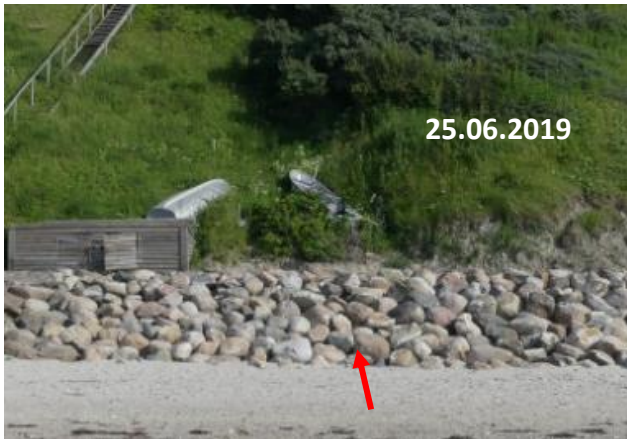
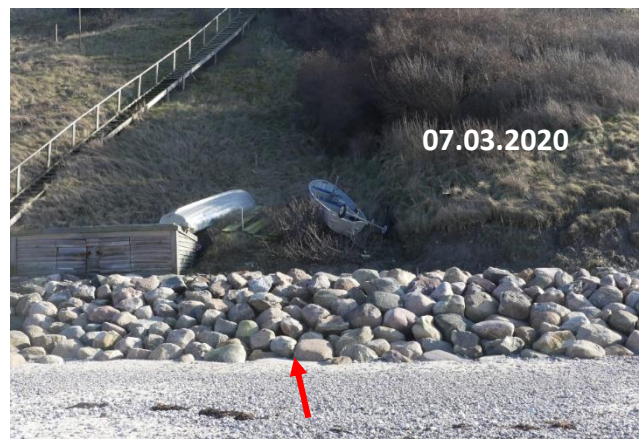
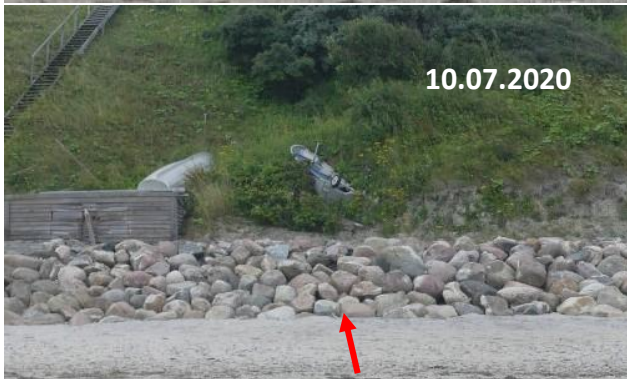
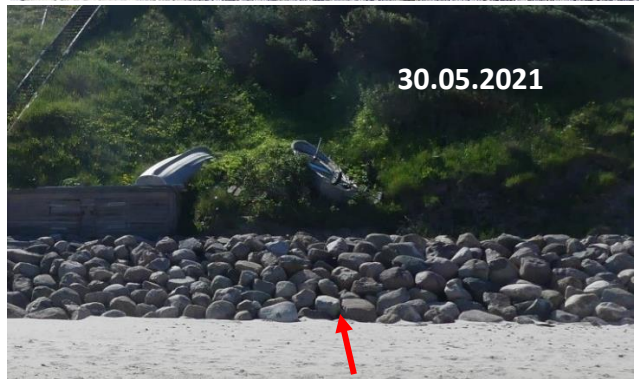
På den centrale strækning er strandplanet hævet og atter sænket lidt i løbet af foråret.

*Skræntfodssikringen på den renoverede strækning bag høfde 3 i 2019, 2020 og 2021. Strandplanet hævet og sænket.*

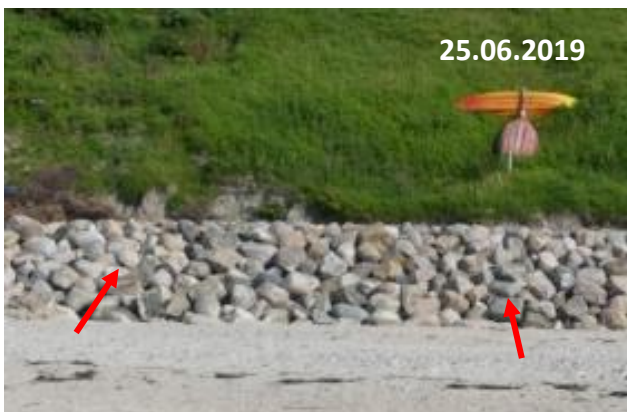
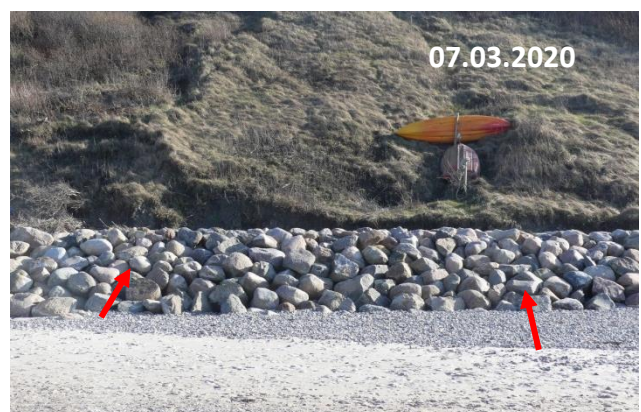
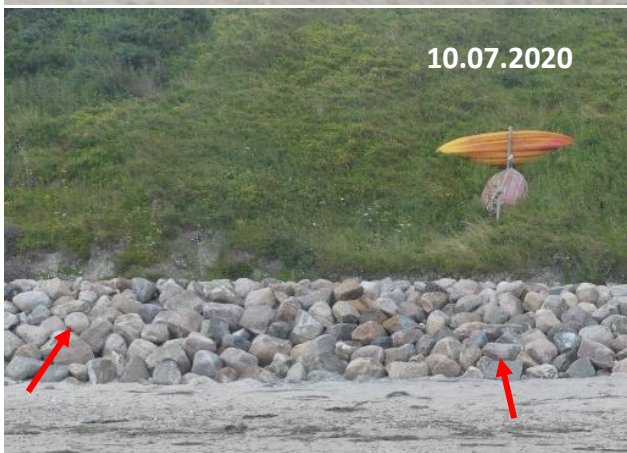
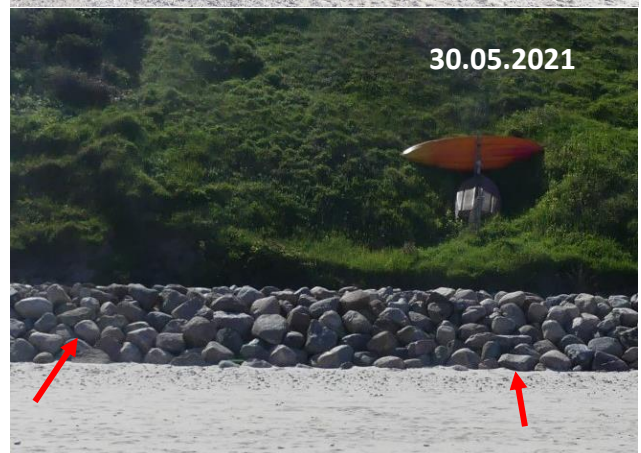
Strandplanet er hævet på den vestligste strækning. (sammenligninger mellem juni 2019, juli 2020 og maj 2021 på den følgende side).

*Skræntfodssikringen på den renoverede strækning mellem høfde 1 og 2 i 2019, 2020 og 2021. Strandplanet hævet.*

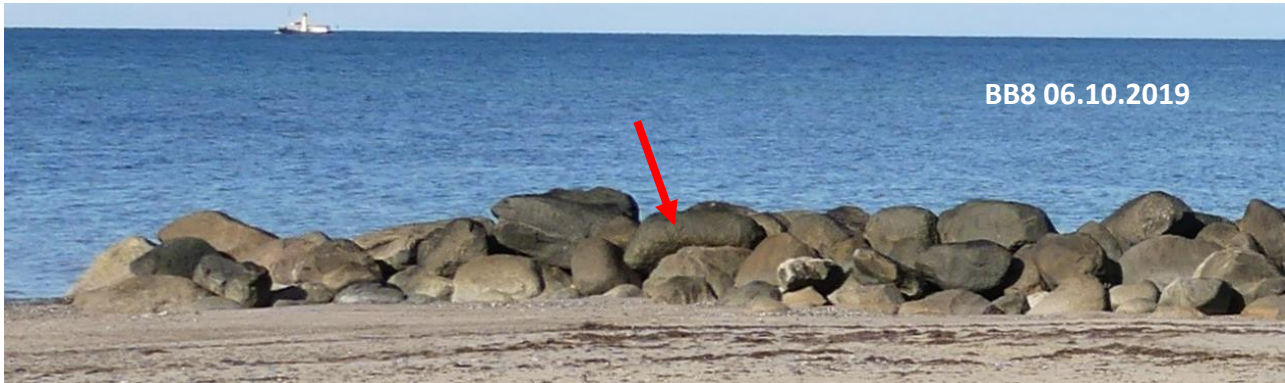
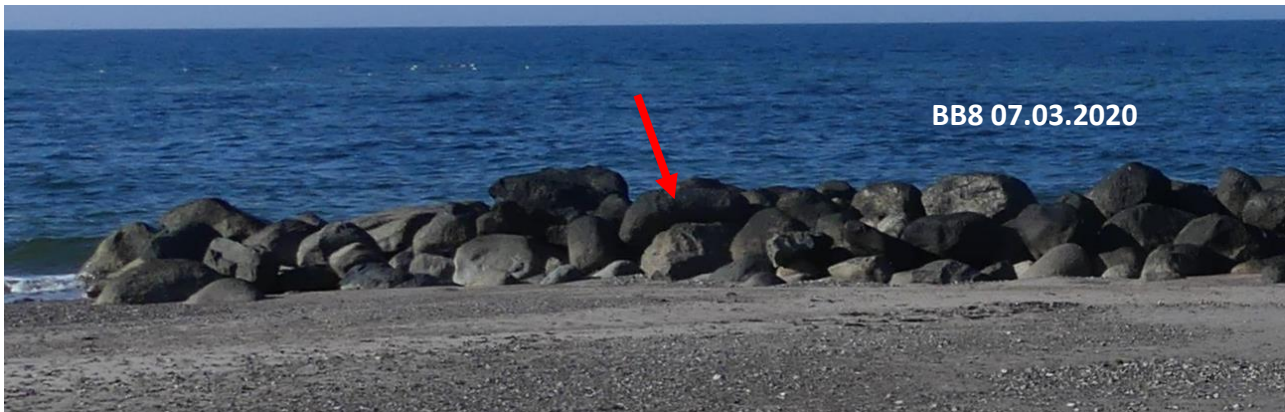
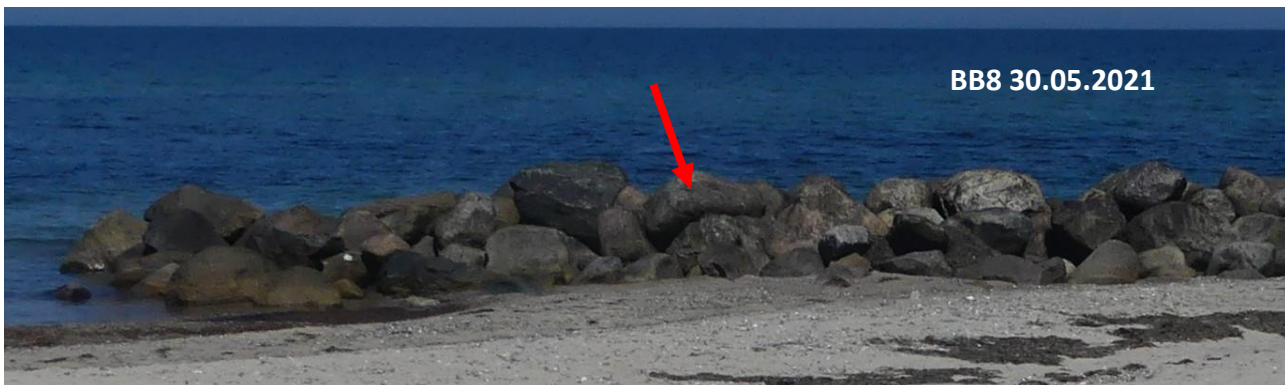
Der er ikke observeret væsentlig skadeudvikling på bølgebryderne i det forløbne år. Til illustration heraf tjener en sammenligning af fotos af vestenden af bølgebryder 8. Det ses at den indbyrdes placering mellem de øverste sten i bølgebryderen er uændret. Dette er også tilfældet efter vinteren 2020-2021.
