Tisvilde Kystsikringslag vest for Holløse
KYSTBESKYTTELSE VEST FOR HOLLØSE
Tilstandsvurdering, marts 2016
Revision 1, maj 2016

Maj 2016

Projekt nr. 223547
Version 9
Dokument nr. 1218894328
Version 9
Udarbejdet af MRI
Kontrolleret af PFKL
Godkendt af LUT

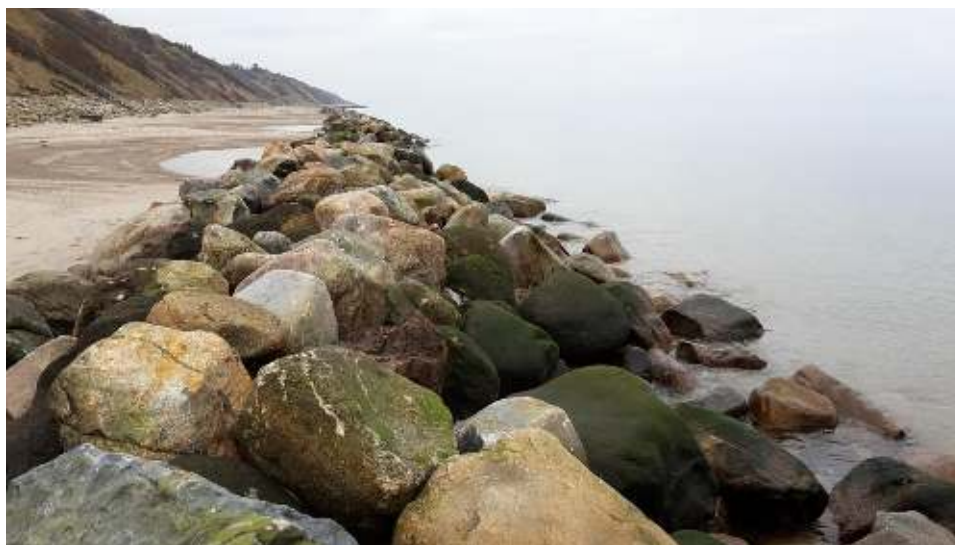
Bølgebrydernes forløb, vurderes ved visuel inspektion at være tilfredsstillende, se evt. Figur 3-4.

Figur 3-4 Bølgebryderforløb set fra bølgebryder 13 mod sydvest.

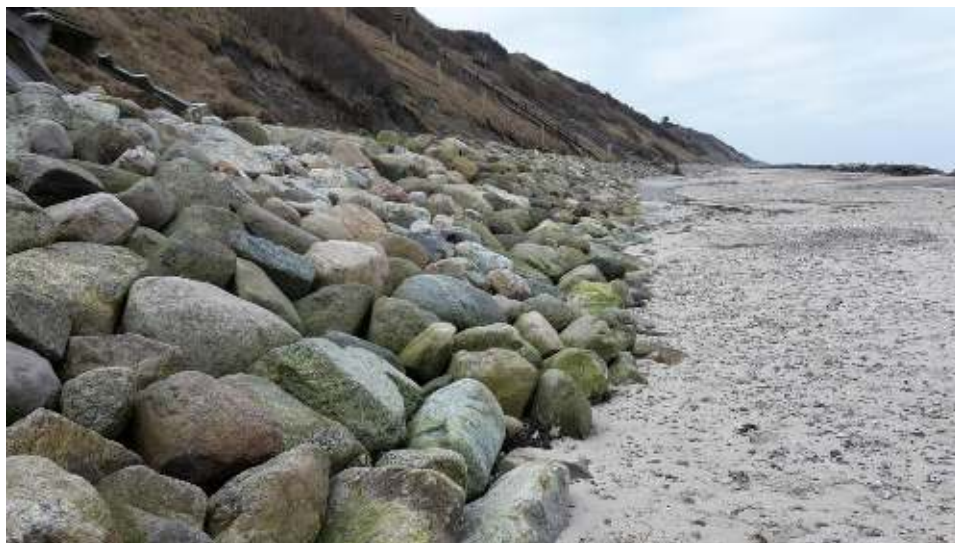
Skråningsbeskyttelsen har flere forskellige tværsnit, med bl.a. typisk stenkastning, stenkastning rundt om parallelværk og sten lagt i betonglaciis. Dette skaber nogle overgange mellem de forskellige tværsnit, men set hver for sig, har de enkelte strækninger et tilfredsstillende forløb. Se evt. Figur 3-5.

Figur 3-5 Skråningssikringsforløb set fra punkt bag bølgebryder og mod syd-vest.

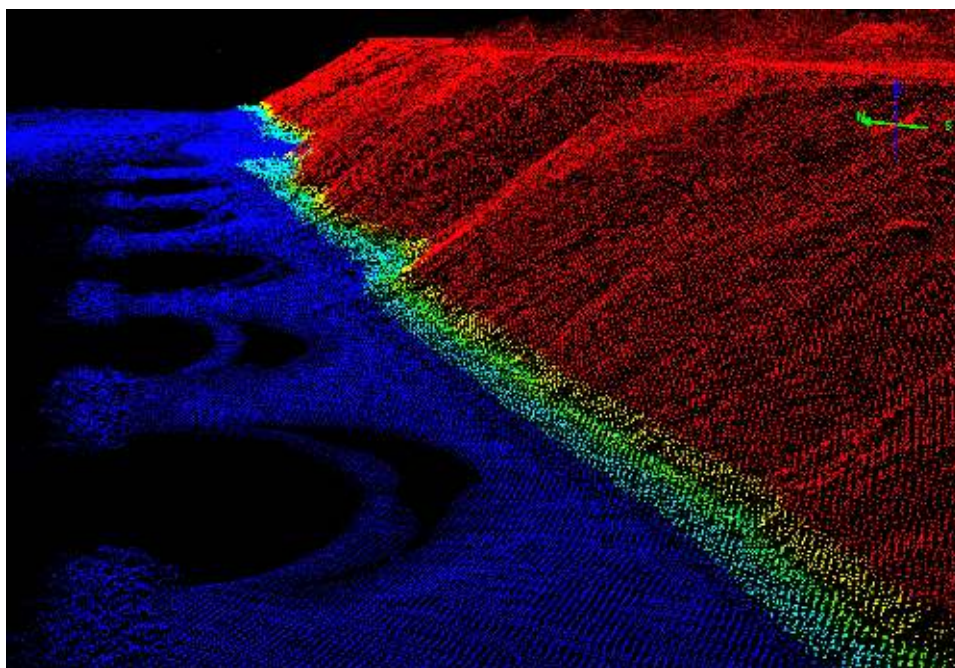
Derudover er sikringsniveauet på skråningsbeskyttelsen fra midten af bølgebryder 12 til slutningen af bølgebryder 13, ca. 0,5 meter lavere end resten af strækningen. På Figur 3-6 er vist et udtæk fra højdemodellen hvor skråningsbeskyttelsens krone ligger i 3,2 m DVR 90 (i det grønne niveau). På Figur 3-7 er der vist et område hvor skråningsbeskyttelsen er for lav og derved ikke når op til det grønne niveau.

Figur 3-6 Udtræk fra Danmarks højdemodel, set fra bølgebryder 8 og mod nordøst.

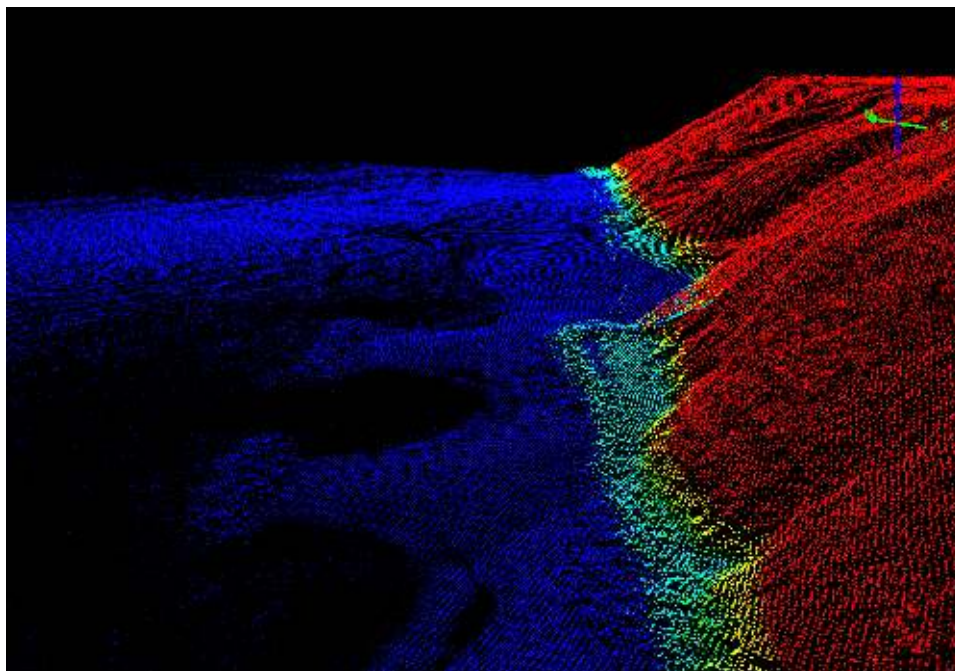
Kronekoten er vurderet på baggrund af laserscannede højdedata målt i 2014 fra fly og efterbehandlet, så de fremstår i grid af 0,4 m for hele Danmark, herefter DHM – Danmarks Højde Model. Generelt er kronen i et ensartet niveau omkring kote 3,2 m DVR 90. Der er dog to steder med lavere sikringsniveau. Skråningsbeskyttelsen mellem bølgebryder 10 og 11 vurderes at være ca. 0,2 meter lavere end resten af strækningen.

Figur 3-7 Udtræk fra Danmarks højdemodel, Bølgebryder 12 og 13 samt bagvedliggende skråningsbeskyttelse.

Stenkastningen er i god stand og der er få skader. Skaderne er hovedsagligt på filterdugen, se afsnit 4.1, det skønnes at det kun påvirker effekten af beskyttelsen i mindre grad og derfor er det ikke økonomisk tilrådeligt renovere, stenkastningerne på dette grundlag alene. Der er enkelte steder, hvor kronekoten er lavere end på den resterende strækning. Her kan der med fordel tilføres materialer for at opnå et ensartet sikringsniveau ved næste vedligehold af strækningen, se evt. afsnit 3.2.

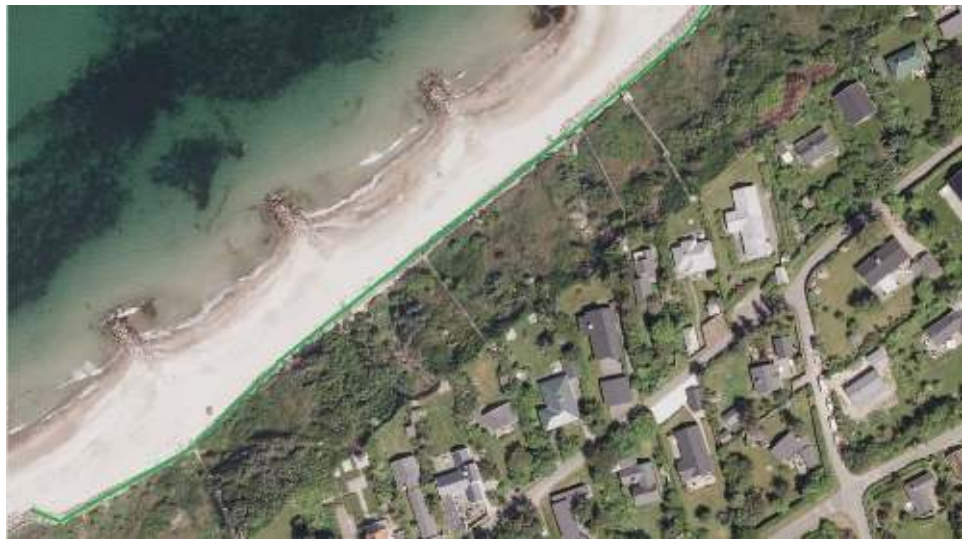
Figur 3-8 Høfte 1 – 3, Den grønne linje indikerer at skræntfodssikringen har topkote i ca. +3,25.

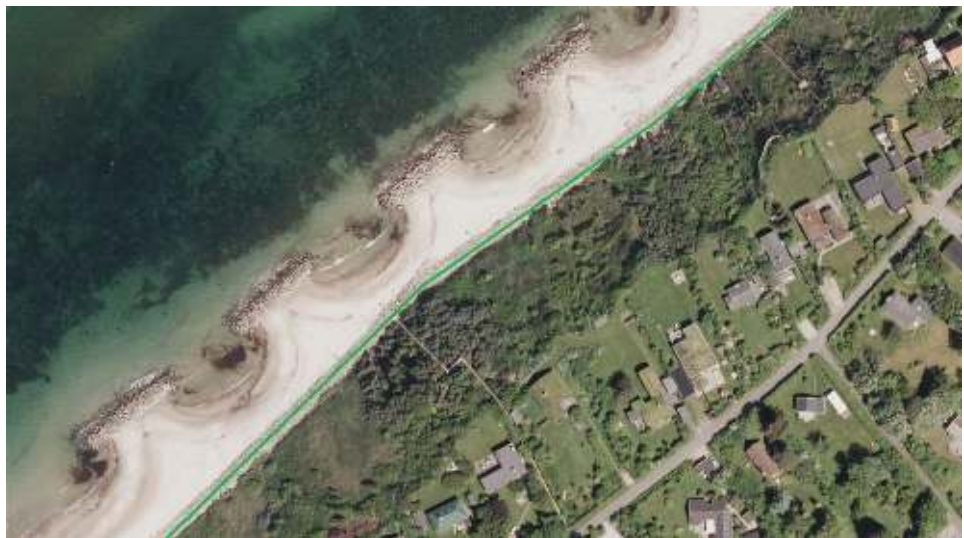
Figur 3-9 Bølgebryder 4 – 7, Den grønne linje indikerer at skræntfodssikringen har topkote i ca. +3,25.

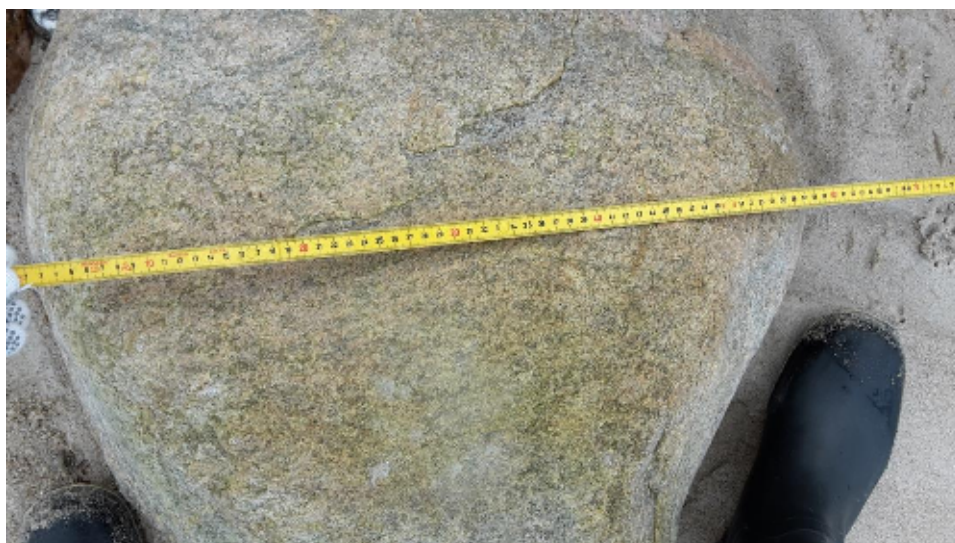
På baggrund af de målte sten, vurderes det at bølgebrydernes dæksten er $d_{15}=35\text{cm}$, $d_{50}=70\text{cm}$, $d_{85}=105\text{cm}$ og skråningsbeskyttelses dæksten er $d_{15}=30\text{cm}$, $d_{50}=60\text{cm}$, $d_{85}=90\text{cm}$, hvilket stemmer godt overens med det oplyste tværsnit i afsnit 2, se Figur 2-2.

Figur 3-14 Udvalgt dæksten fra skråningsbeskyttelsen mellem bølgebryder 9 og 10.

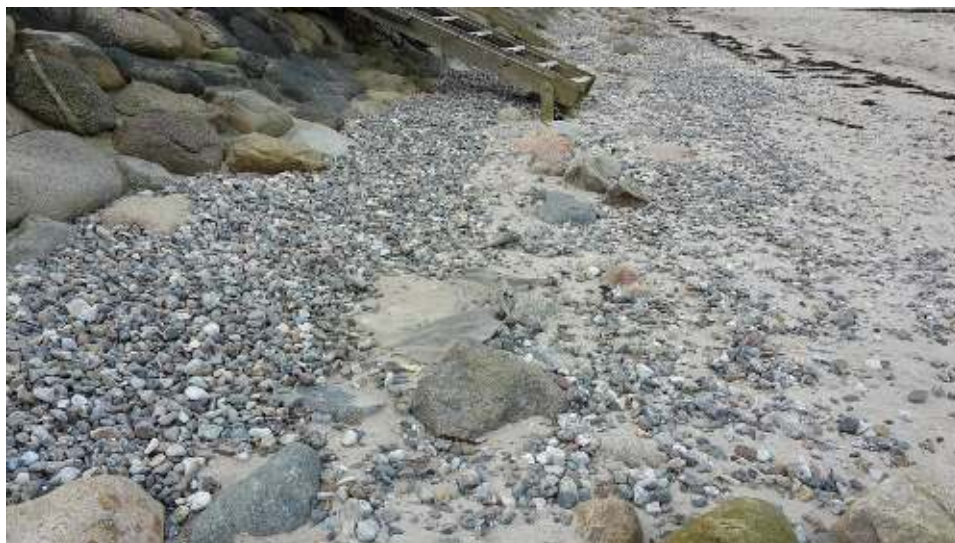
Figur 4-22 Erosionsbeskyttelse ved stenglacis.

Skråningsbeskyttelsen, der er udført som stenglacis, er på en del af strækningen i god stand uden revner og med beskyttet fod. Der er dog en del af strækningen hvor der er revner i betonen og foden ikke er tilstrækkeligt beskyttet jf. afsnit 4.4 og 4.5. Der er derfor risiko for, at konstruktionen bliver undermineret og derved et kollaps ved en stormhændelse. At glaciset er undermineret blev bekræftet, da stormen Bodil slog huller i konstruktionen. Da underminering er svær at placere præcist, anbefales det, at denne del af strækningen renoveres inden for 5 år.
